知 SecCenter CSAP-XC 超融合态势感知一体机 下载设备信息失败

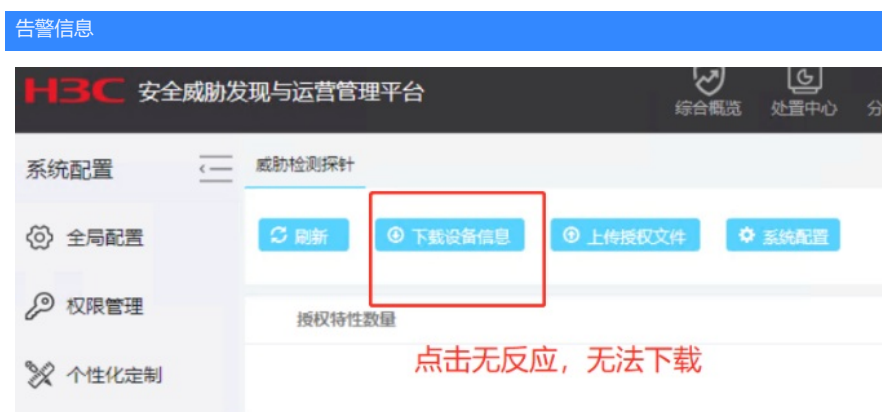
现场开局，CSAP-XC的web页面点击“下载设备信息”无反应，版本为E1921。

2、后发现探针改了密码，但态势上没改，所以获取不到did。开局手册中有如下注意事项：

探针和态势感知上同时修改密码后正常下载。
