## 知 某局点SR88-F光模块接口收发光正常，单直连不通

光模块 刘嘉福 2023-09-28 发表

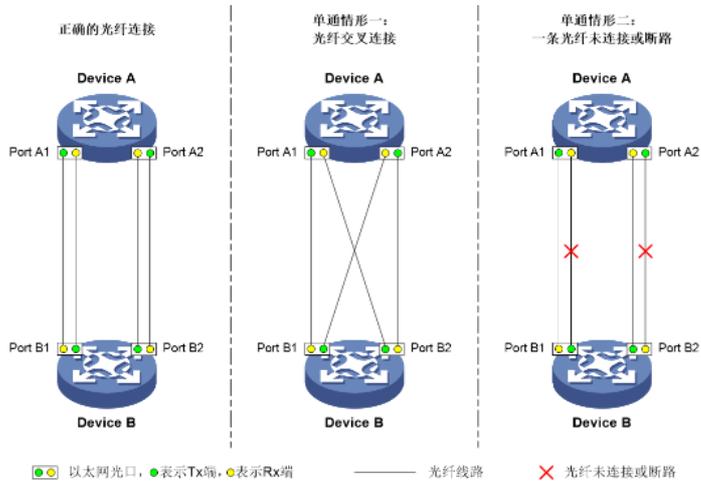
两台路由器互联,接口up没有错包,收发光正常,但直连ping不通。

配置LLDP邻居,一端学不到邻居关系,另一端可以学到邻居关系。更换本端接口故障依然存在。

光纤连接过程中，经常存在尾纤交叉连接的情况，参考如下：

现场梳理光纤信息，确认光纤连接错误，尾纤交叉，修正后恢复正常。
