告警信息

客户现场硬盘报错，收集阵列卡日志确认信息。Medium Error Count 已达49659，达到更换硬盘的标准。

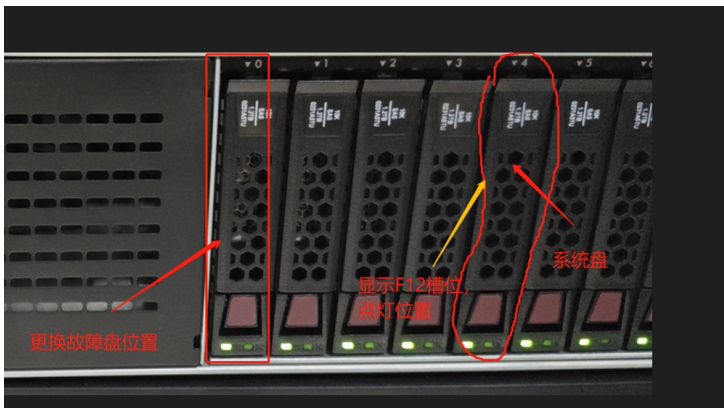
现场点灯更换硬盘，点灯位置为F12槽位，拔掉硬盘后F12为系统盘，且序列号不对。后经现场确认故障槽位的硬盘为F08硬盘。

建议现场停机时间调整线缆。

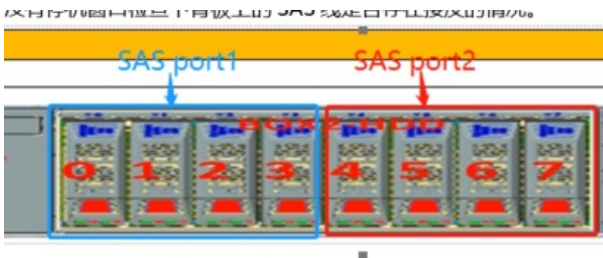
从现场更换现象来看，应该为8小背板后的2个port线缆接反导致的。
