配置优化 刘倩 2023-12-03 发表

组网及说明

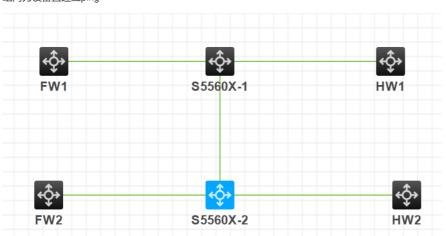
组网为设备直连互ping

组网中,两个S5560X-El设备互ping会出现延时大甚至丢包的情况,华为设备ping两台S5560X-El设备 也存在延时大和丢包的情况

基本可以确认丢包在S5560X-EI设备上

该vlan tag为镜像的反射vlan,怀疑报文在镜像中成环,排查发现镜像的源端口也放通了该vlan,这样的话, 镜像流量会在vlan 100中泛洪发给源端口,源端口镜像了双向流量,然后流量再次被镜像泛洪,导致报文被重 复打vlan 100的标签,由于镜像的ospf的协议报文,导致上送CPU的队列超限速丢包

后续将远程镜像改为本地镜像解决

也可以去掉远端放通的远程镜像vlan:不能将源端口加入到远程镜像VLAN中,否则会影响镜像功能的正常 使用。
