# 知 iMC v7设置性能告警阈值不生效的一种情况

PLAT 朱建 2023-12-06 发表

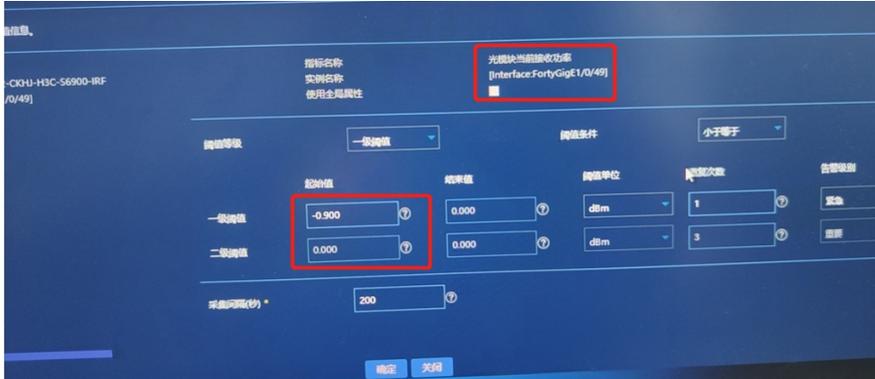
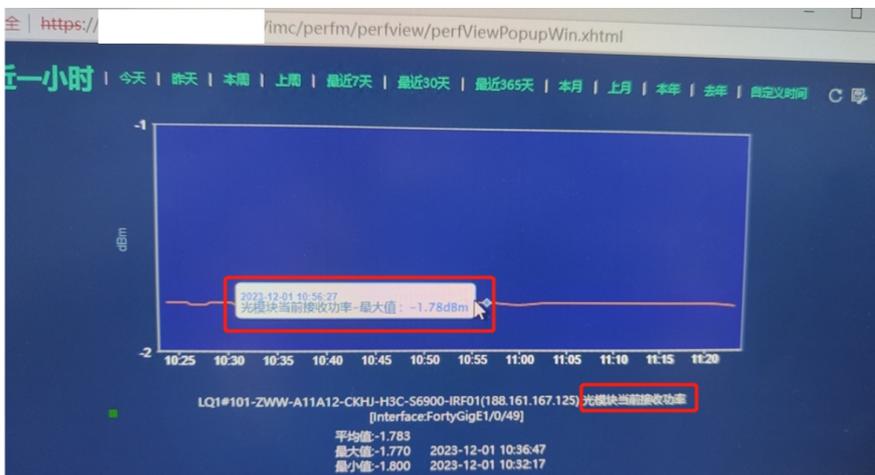
某局点使用iMC PLAT 7.3(E0705P12)纳管网络设备,但是设置相关性能告警阈值并没有生效:【光模块当前接收功率】监控指标设置如下,通过实时数据可以看到【光模块当前接收功率】应该是达到了告警阈值,但未收到告警

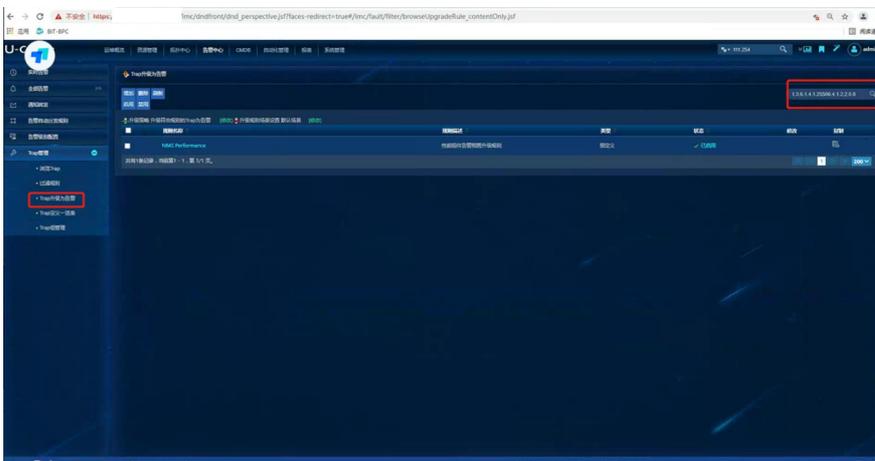
1.检查【性能多级阈值告警】相应的trap升级规则是否删除或改动?  
在【Trap升级为告警】中过滤查询【性能多级阈值告警】相应的trap oid,可见相应的升级规则并未删除

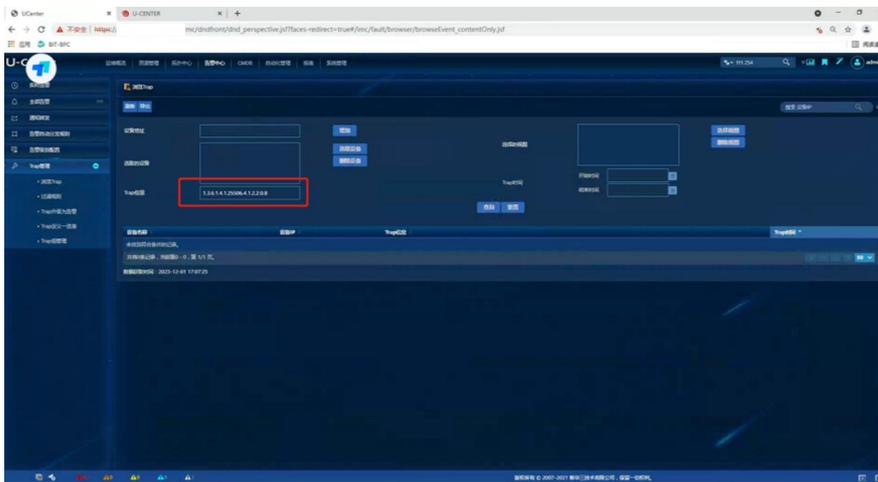
2.检查是否生成【性能多级阈值告警】相应的trap?  
【性能多级阈值告警】相应的trap oid如下,在【浏览trap】中过滤此oid,可见没有生成相应的trap

性能多级阈值告警	1.3.6.1.4.1.25506.4.1.2.2.0.8	NMS Performance(1.3.6.1.4.1.25506.4.1.2.2.0.8)
----------	-------------------------------	--

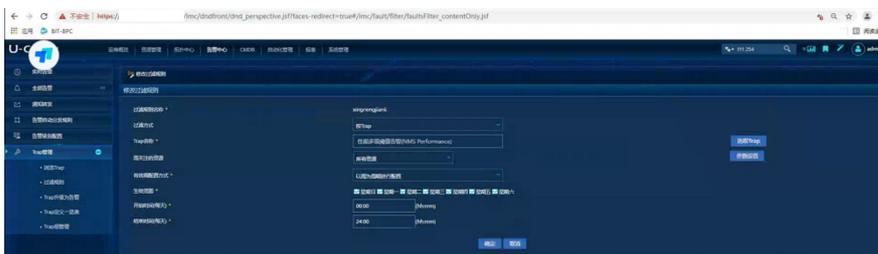
3.由于在【trap浏览】页面没有生成相应的trap，因此检查是否配置trap过滤规则？  
在【过滤规则】中查看确实存在关于【性能多级阈值告警】的trap过滤规则，导致没有生成trap，进而无相应告警产生

将【过滤规则】中关于【性能多级阈值告警】的trap过滤规则删除
