# 知 ADDC创建context存在ospf area 0.0.0.2而非0.0.0.0配置的经验案例

ADDC解决方案 郑启航 2023-12-10 发表

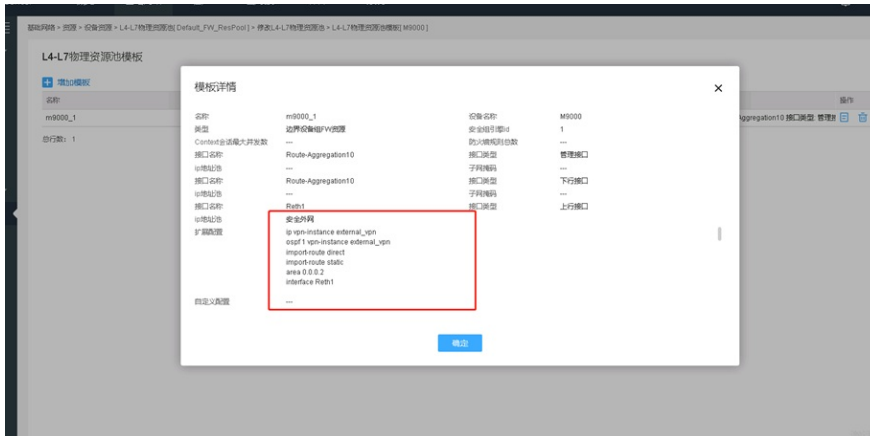
在扩展配置中ospf area配置的确为0.0.0.2，故创建的context中也是此配置。

经了解此环境为VCFC升级至ADDC版本，在升级前创建模板时扩展配置修改为0.0.0.2，升级后保持数据不变。而现在ADDC不支持修改扩展配置，导致新添加的模板不能下发area0.0.0.0。

建议新增模板时观察之前模板的配置，如若配置变动，可以在自定义配置中增加修改项，以免创建context不符合现场的规划，导致业务不通。
