知 ADDC创建context存在ospf area 0.0.0.2而非0.0.0.0配置的经验案例

ADDC解决方案 郑启航 2023-12-10 发表

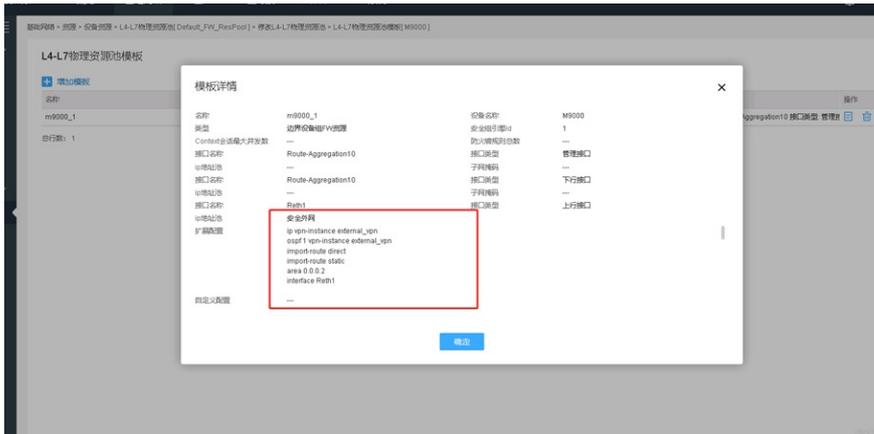
在扩展配置中ospf area配置的确为0.0.0.2，故创建的context中也是此配置。

经了解此环境为VCFC升级至ADDC版本，在升级前创建模板时扩展配置修改为0.0.0.2，升级后保持数据不变。而现在ADDC不支持修改扩展配置，导致新添加的模板不能下发area0.0.0.0。

建议新增模板时观察之前模板的配置，如若配置变动，可以在自定义配置中增加修改项，以免创建的context不符合现场的规划，导致业务不通。
