# 知 MSR3610G 两块SIC-4GSW模块均无法识别

### MSR3610G Release 6728P26

有两块新的SIC-4GSW模块无法识别

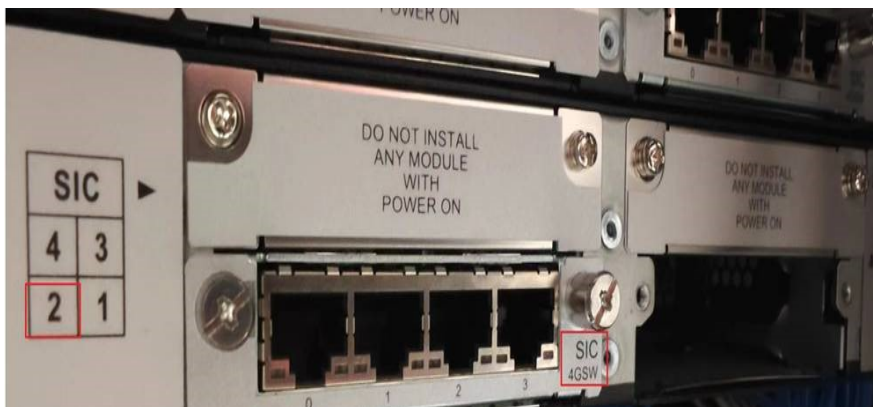
### 1、查看模块是支持的

类型	3610-G	3620-G	36-20	3620-DP/3620-XS	36-40	36-60
SIC-1FEF	x	x	√ (仅槽位2和槽位4支持)	√ (仅槽位2和槽位4支持)	√ (仅槽位2和槽位4支持)	√ (仅槽位2和槽位4支持)
SIC-1GEC-V2	x	x	√ (仅槽位2和槽位4支持)	√ (仅槽位2支持)	√ (仅槽位2和槽位4支持)	√ (仅槽位2和槽位4支持)
SIC-1FEA	x	x	√ (仅槽位2和槽位4支持)	√ (仅槽位2和槽位4支持)	√ (仅槽位2和槽位4支持)	√ (仅槽位2和槽位4支持)
SIC-4FSW	x	x	√ (仅槽位2和槽位4支持)	√ (仅槽位2和槽位4支持)	√ (仅槽位2和槽位4支持)	√ (仅槽位2和槽位4支持)
SIC-4FSWP	x	x	√ (仅槽位2和槽位4支持)	x	√ (仅槽位2和槽位4支持)	√ (仅槽位2和槽位4支持)
DSIC-9FSW	x	x	√ (仅槽位2和槽位4支持)	x	√ (仅槽位2和槽位4支持)	√ (仅槽位2和槽位4支持)
DSIC-9FSWP	x	x	√ (仅槽位2和槽位4支持)	x	√ (仅槽位2和槽位4支持)	√ (仅槽位2和槽位4支持)
SIC-4GSW	√ (仅槽位2和槽位4支持)	√ (仅槽位2和槽位4支持)	√ (仅槽位2和槽位4支持)	√ (仅槽位2和槽位4支持)	√ (仅槽位2和槽位4支持)	√ (仅槽位2和槽位4支持)
