## 知 MSR3640 作为console管理设备让插入console线后console无回显，设备挂死

设备信息: MSR3640 r0605p20

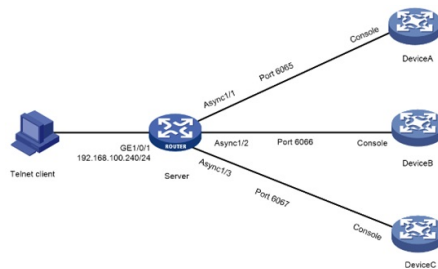
故障现象/问题描述: msr3620 作为 console 管理设备，另一台 msr3620 设备管理地址不可达，最初认为是设备硬件故障，在更换完设备后依旧存在问题：

Ø 现象1、当 1/13 接口插入console 线缆时，影响msr3620 整机无法登录和 ping 通管理地址，将该接口线缆把出口，设备恢复正常。

Ø 现象2、设备重启后，四个业务子卡都无法注册完成，需要把插入这个线缆的子卡拔下来，另外三个板卡才能正常注册完成

将该接口线缆在四块板卡上插入，均有影响。该线缆是人为做的一根线 但反馈之前一直插在这台设备上，其他线缆有成品线，也有自己做的。

Ø 启动过程中设备挂死现象与本地复现的基本一致，都是卡在system image is starting阶段，因为对端的clk信号**不是标准的串口信号**，导致16AS子卡端口接收到后一直上报中断，3640设备CPU挂死；

综上，可以得出根因：非标准协议对接导致上报CPU，设备CPU挂死

更新版本R6728PXX，内部测试没有问题，但是注意如果在设备启动过程中，一直插着这个线，是会一直挂住的，故障是解决不了的
