# 某局点5G 终端无法接入问题分析

## 组网及说明

5GC----BBU5200----FSW5100----pRRU5314常规级联组网

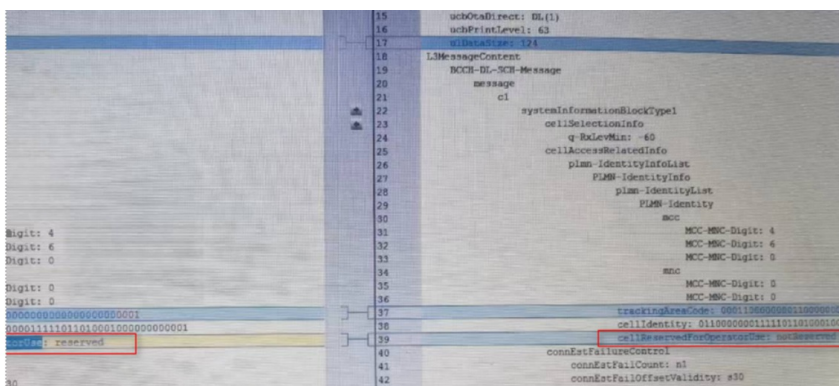
- 1) 查看置中的通道数、加密算法ims开关等异常，修改后测试终端始终无法驻留5G小区；
- 2) 详细分析前台的路测log数据，发现测试终端能够接收到对应5G小区的MIB消息和SIB1消息（cell identity的0x 603ED1 001与配置Gnb id 6307537一致），但终端接受完MIB和sib1消息后，没有继续接受SIB2等系统消息和随机接入；
- 3) 对比这个异常SIB1消息和正常小区的SIB1消息，发现PLMN下的cellreservedforoperatoruse存在不一致，正常sib1此参数为notreserved，异常sib1消息此参数为reserved；

- 4) 而sib1消息cellreservedforoperatoruse为DU逻辑小区管理的CellReservedForOpInd“小区运营商保留标识”参数。默认设置为NO，现场异常cfg配置设置为YES。
- 5) 实验室镜像环境，把CellReservedForOpInd“小区运营商保留标识”参数修改从YES为NO，SIB1消息里面的cellreservedforoperatoruse也变成notreserved，测试终端可以正常接入及做业务。往返修改两次，能够复现无法驻留接入及恢复业务。

该局点UE无法接入的问题，是DU逻辑小区里面的CellReservedForOpInd“小区运营商保留标识”被调整为YES，造成终端无法驻留及接入，需要改为默认设置NO。
