某局点5G 终端无法接入问题分析

LTE 孙建刚 2023-12-28 发表

5GC----BBU5200----FSW5100----pRRU5314常规级联组网

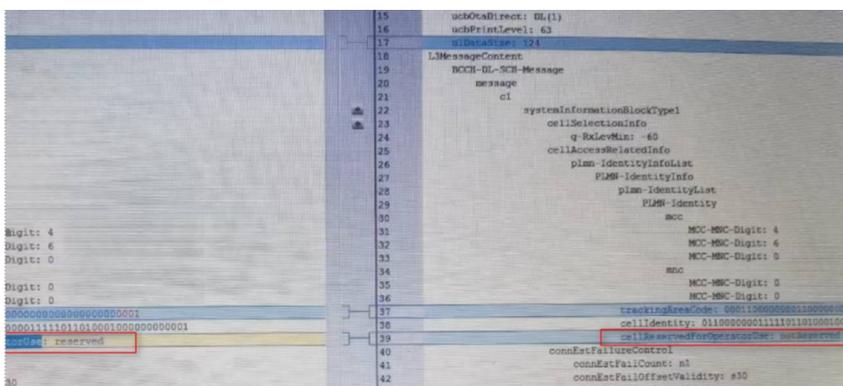
- 1) 查看置中的通道数、加密算法ims开关等异常，修改后测试终端始终无法驻留5G小区；
- 2) 详细分析前台的路测log数据，发现测试终端能够接收到对应5G小区的MIB消息和SIB1消息（cell identity的0x 603ED1 001与配置Gnb id 6307537一致），但终端接受完MIB和sib1消息后，没有继续接受SIB2等系统消息和随机接入；
- 3) 对比这个异常SIB1消息和正常小区的SIB1消息，发现PLMN下的cellreservedforoperatoruse存在不一致，正常sib1此参数为notreserved，异常sib1消息此参数为reserved；

- 4) 而sib1消息cellreservedforoperatoruse为DU逻辑小区管理的CellReservedForOpInd“小区运营商保留标识”参数。默认设置为NO，现场异常cfg配置设置为YES。
- 5) 实验室镜像环境，把CellReservedForOpInd“小区运营商保留标识”参数修改从YES为NO，SIB1消息里面的cellreservedforoperatoruse也变成notreserved，测试终端可以正常接入及做业务。往返修改两次，能够复现无法驻留接入及恢复业务。

该局点UE无法接入的问题，是DU逻辑小区里面的CellReservedForOpInd“小区运营商保留标识”被调整为YES，造成终端无法驻留及接入，需要改为默认设置NO。
