CAS扩容CVK节点存储标签点击后加载十分缓慢

问题描述

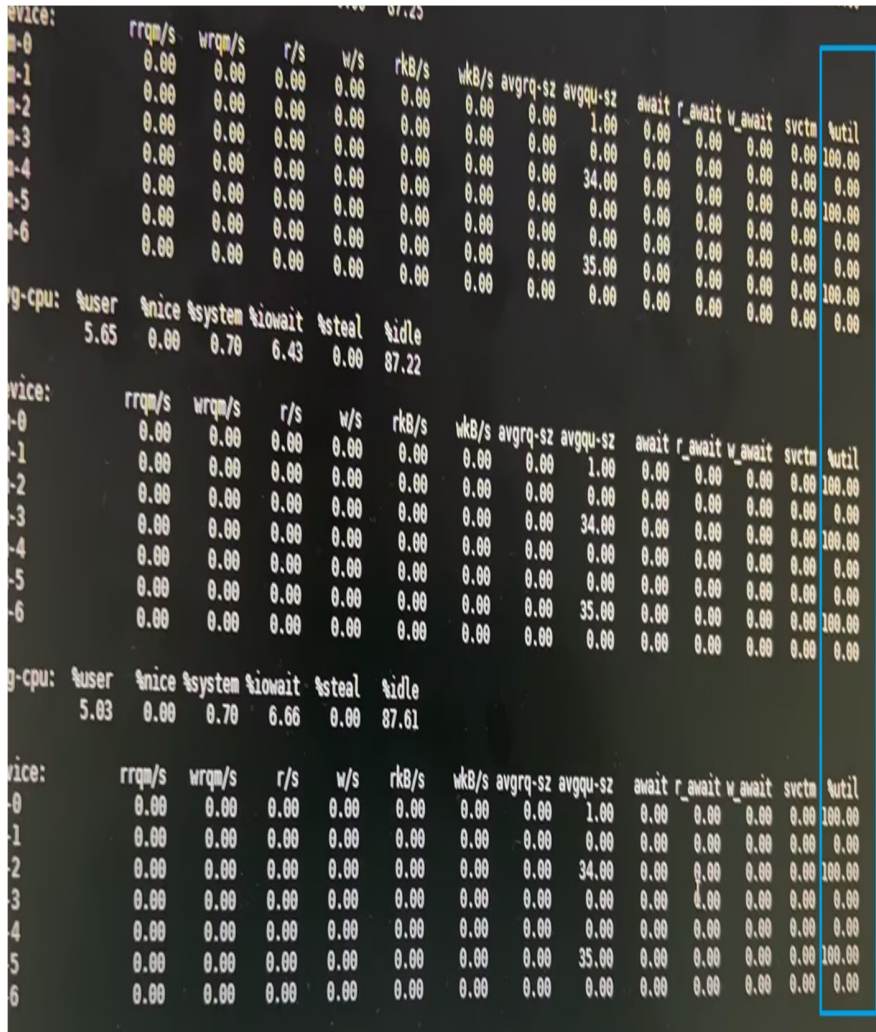
- 1.二期扩容节点CVK存储功能标签点击后查看挂载存储卷情况十分缓慢，其余节点则正常。扩容的这些服务器使用的是新光交，与原有光交进行级联。
- 2.登录问题CVK底层查看，发现问题节点部分存储卷繁忙度百分之百，且多路径刷新出的多路径链路缺少。正常CVK节点（连接老光交的CVK）查看则一切正常。

- 3.问题指向存储网，查看新光1（问题CVK所连接的光交），经过排查发现级联口从N16变成了N8，出现了降速（怀疑该光模块或者光纤有问题），将问题端口进行portdisable 23后，问题CVK 查看存储卷的繁忙度已经正常。

- 1.临时关闭光交上行级联的一个物理口（每个光交2个级联口，第二个新光交没问题）。
- 2.现场级联光交口依次更换2端的光模块查看是否恢复N16，如没有恢复，则更换连接线缆即可。
