知 CAS添加共享文件系统提示“配置多路径失败，请检查或联系管理员。(错误码为: 5106)”

孟小涛 2024-02-02 发表

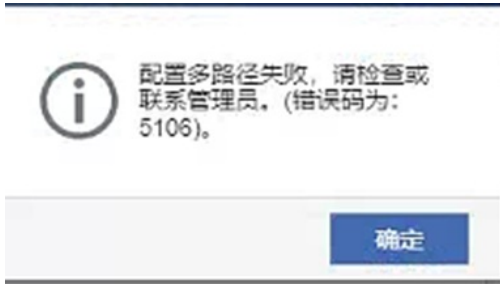
配置多路径失败，请检查或联系管理员。(错误码为: 5106)

某局点CAS产品集群中有10台主机，其中一台主机添加共享文件系统提示“配置多路径失败，请检查或联系管理员。(错误码为: 5106)”，集群中其他主机均添加正常。

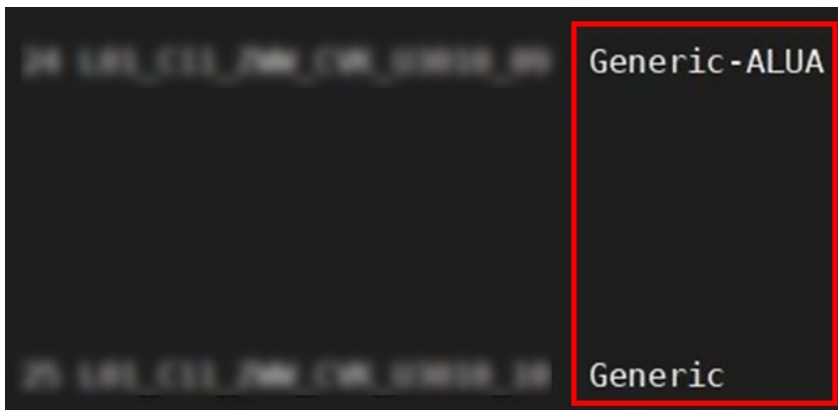
提示与alua配置有关

在3par存储设备侧检查相关配置，发现该主机的配置与其他主机配置不一样，异常cvk主机的persona为generic，而其他主机为Generic-ALUA

联系存储侧工程师进行配置调整，将故障主机的persona由generic改为Generic-ALUA即可
