知 CAS添加共享文件系统提示“配置多路径失败，请检查或联系管理员。(错误码为: 5106)”

孟小涛 2024-02-02 发表

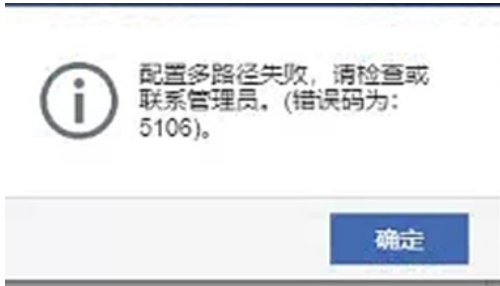
配置多路径失败，请检查或联系管理员。(错误码为: 5106)

某局点CAS产品集群中有10台主机，其中一台主机添加共享文件系统提示“配置多路径失败，请检查或联系管理员。(错误码为: 5106)”，集群中其他主机均添加正常。
