# I2tp over ipsec 拨号失败 显示用户名或密码不正确

L2TP VPN IPSec VPN 雨下整夜 2024-05-12 发表

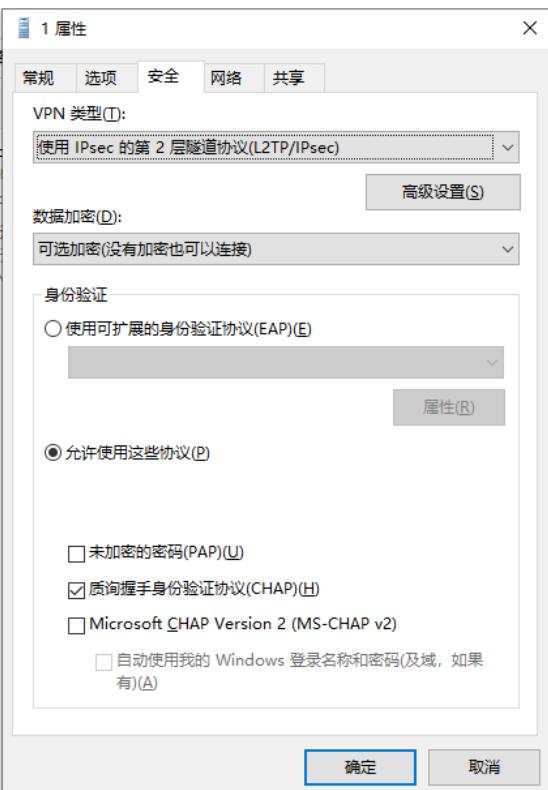
随后将该domain中的认证方式改成local测试，拨号成功。

```
配置ppp用户认证方式为local
interface Virtual-Template1
    ppp authentication-mode chap domain system
#
domain system
authentication ppp local
authorization ppp local
accounting ppp local
```
