知 S6805-54HF交换机堆叠 netstream流量转发异常

NetStream 曾招维 2024-05-27 发表

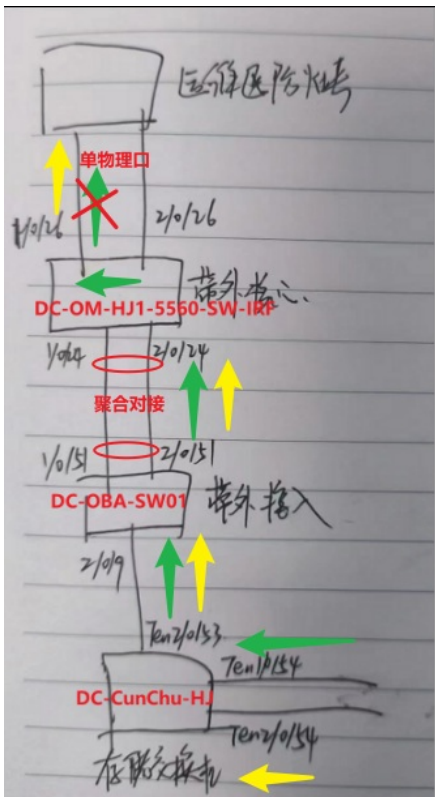
组网如图（运维区深信服防火墙主备，带外华三核心，带外华三接入堆叠，存储华三交换机堆叠），存储交换机1/0/54、2/0/54口开启netstream，2/0/53为netstream流量出口。

在存储交换机的TEN1/0/54和TEN2/0/54口开启netstream，测试异常现象如下：

- 1、只有TEN2/0/54口开启时，沿途设备配置qos流统发现，netstream流量从存储交换机的TEN2/0/53发出，通过带外接入GE2/0/9进入，经过带外接入的2/0/51转发到带外核心2/0/24口，经过带外核心1/0/26口发出。（对应黄箭头流量）
- 2、只有TEN1/0/54口开启时，通过qos流统发现，netstream流量从存储交换机的TEN2/0/53发出，通过带外接入GE2/0/9进入，经过带外接入的2/0/51转发到带外核心2/0/24口，无法通过带外核心1/0/26口发出！（对应绿箭头流量）

- 3、存储交换机跳过接入交换机，直连带外核心仍异常。
- 4、存储交换机2/0/53加入到三层聚合组仍异常。
- 5、当前版本R6635采样流量堆叠跨板走代理发送有限制。

三层聚合口在备板上会走代理发送；对于二层聚合口，其路由口为vlan口，非eth类型接口，不走代理发送不会有问题的。

存储交换机上行口2/0/53改为二层聚合口后，1/0/54、2/0/54口netstream流量正常转发。
