问题描述

备机堆叠后，设备重启，重启后卡在STM Init start状态，将堆叠线拔掉后可以正常单机启动

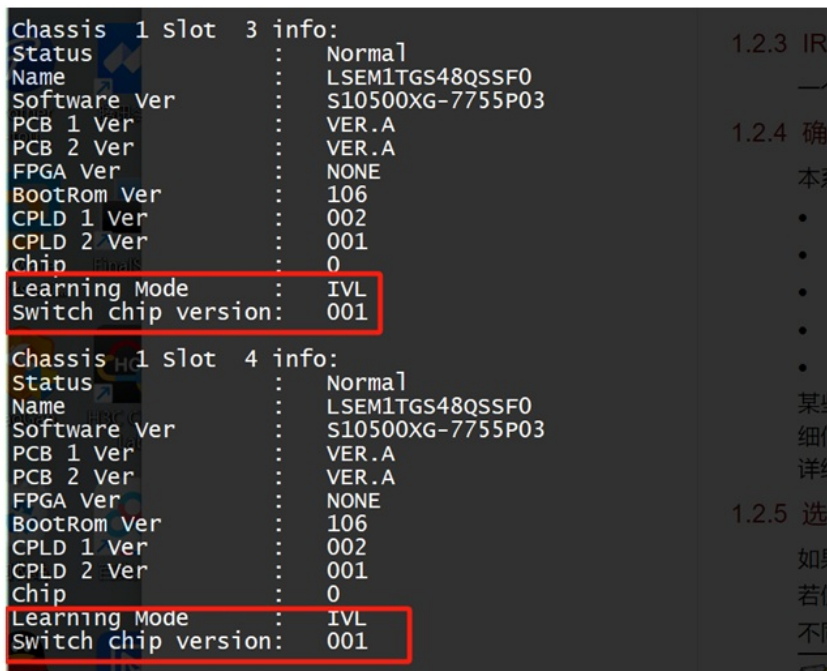
某些版本的SF系列交换机接口板的25G端口工作在25G速率时不支持作为IRF物理端口。您可以使用display device verbose命令查看设备的详细信息。如果Switch chip version字段的值为000或001，则表示该SF系列接口板不支持作为IRF物理端口。关于display device verbose命令的详细介绍，请参见中的“基础配置命令参考”中的“设备管理”。

现场设备上switch chip version为 001

由于现场只有这种接口板，确定为不支持IRF，建议修改为m-lag，采取其他方案
