# 知 ADDC 给vport绑定安全策略下发失败的经验案例

ADDC解决方案 刘玉娟 2024-09-28 发表

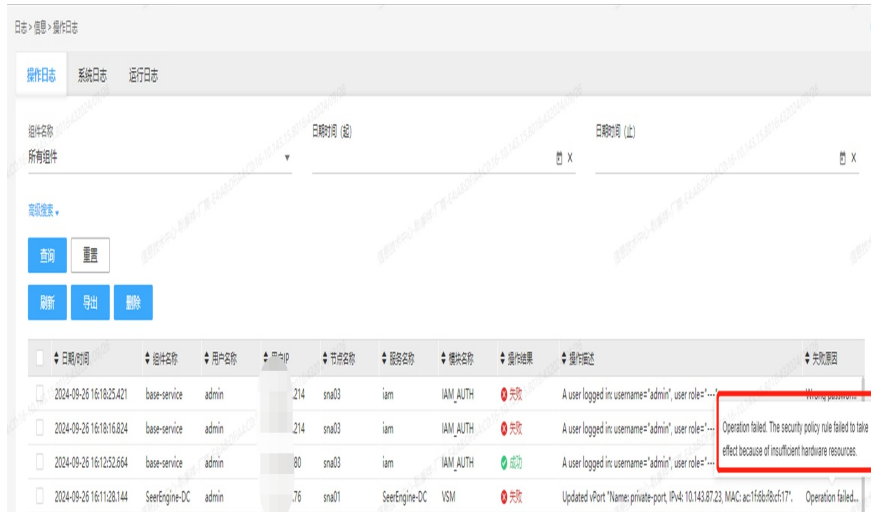
给vport绑定安全策略下发失败，提示“insufficient hardware resource”，即设备报硬件资源不足

日期时间	组件名称	用户名	IP地址	节点名称	设备名称	模块名称	操作结果	操作描述	失败原因
2024-09-26 16:18:25.421	base-service	admin	214	swa03	iam	IAM_AUTH	失败	A user logged in username='admin', user role='...	Wrong password.
2024-09-26 16:18:16.624	base-service	admin	214	swa03	iam	IAM_AUTH	失败	A user logged in username='admin', user role='...	Operation failed. The security policy rule failed to take effect because of insufficient hardware resources.
2024-09-26 16:12:52.664	base-service	admin	80	swa03	iam	IAM_AUTH	成功	A user logged in username='admin', user role='...	
2024-09-26 16:11:28.144	SeeEngine-DC	admin	.76	swa01	SeeEngine-DC	VSM	失败	Updated vPort 'Name:private-port, IPv4:10.143.87.23, MAC:ac1f6b48-c717'.	Operation failed..

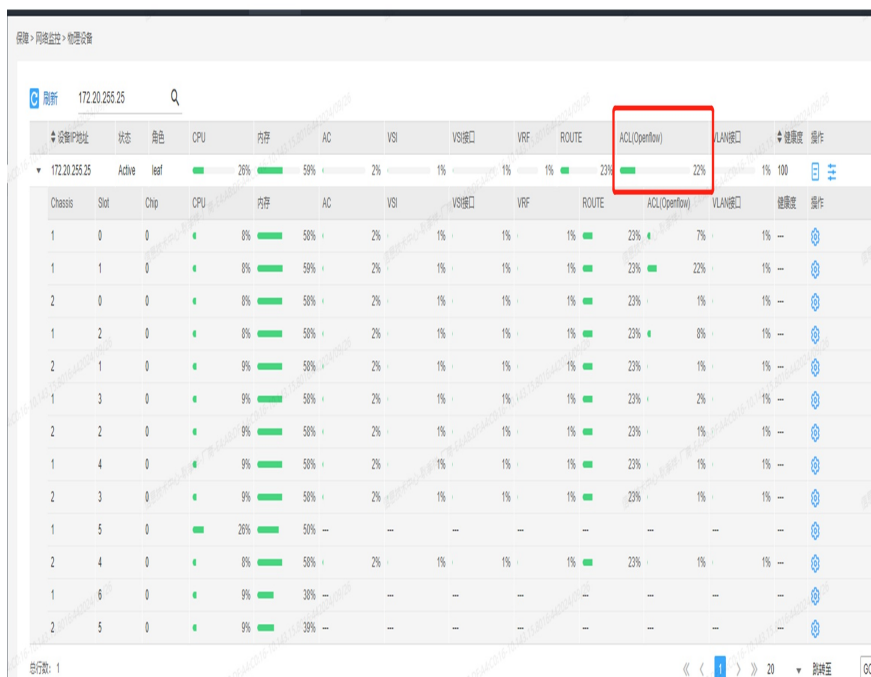
1.基于现场的配置，给vport绑定安全策略会给Leaf设备下发流表，占用设备的acl (openflow) 资源，但是查看该vport所接入的leaf设备，资源都是满足的

设备IP地址	状态	角色	CPU	内存	AC	VSI	VSI接口	VRF	ROUTE	ACL(Openflow)	VLAN接口	健康度	操作
172.20.255.25	Active	leaf	26%	59%	2%	1%	1%	1%	23%	22%	1%	100
