终结者本体有线业务丢包问题处理经验案例

终结者 VLAN 陈铮 2017-12-27 发表

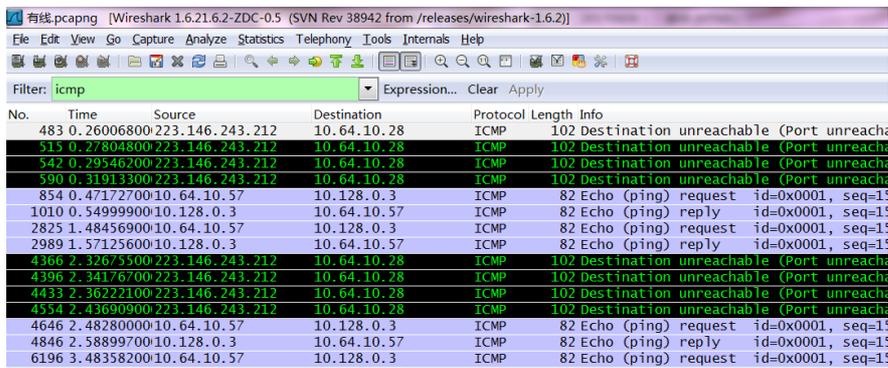
3. 咨询开发了解到本体设备WT1020虽然是cpu软件转发，和路由器不一样的是本体当前只按照三元组(源mac、源ip、端口号)进行匹配分流，由于有线流量全部是走pppoe认证，来自bras设备的有线流量同源，这也就是为什么本体有多个转发进程只有一个进程非常高的原因，开发给出五元组转发临时版本升级个别本体观察；
4. 观察两周之后问题依然能否复现，现象从单一转发进程高变成了所有转发进程都会很高，说明临时版本能够把pppoe分流到不同转发进程中使得本体对pppoe转发能力有了成倍提升，但是显然pppoe分流不是有线丢包的根因；
5. 设备上似乎无从下手，于是联系代理商在本体上联交换机和下联pc分别抓包，看看本体对数据包做了哪些特殊处理；
6. 如下报文是在学生PC上抓的，可以看出抵达PC的有很多不属于自己的mac，证明了设备是洪泛转发。反查本体mac表项发现学习不全，那么对于学不到mac的接口做未知单播帧转发β-----经过开发确认这部分流量全部按照广播处理，这个数量级应该远远超过我们在接口上统计的广播流量。

7. 结合上述分析，我认为前期远程定位排除方向不准确，这个问题的根源应该在mac地址学习到上，由于本体WT1020使用cpu软转，大量复制报文对性能消耗较大，从而导致有线业务丢包。另外，结合前面几次定位过程现象要经过一段时间才会出现，所以推测mac地址学习不全的情况可能也需要时间积累。最后了解现场组网情况后了解到，问题本体上行口还级联了普通AP（该型号其实不允许级联），当sta关联普通AP时，本体从GE口学习到sta的mac地址，当sta漫游到分体时，本体刷新mac-add

，目的端口变成wlan-dbss，这个过程中软件存在bug，老的表项资源无法释放，从而时间积累到一定程度mac表项规格占满，新的mac无法学习时进行未知单播转发。

建议现场修改级联组网，将级联普通AP的接口配置端口隔离。
