在该组网中，portal用户接入接口绑定了vpn实例AAA，portal web server对BRAS来说属于vpn实例AA A，portal server对BRAS来说属于BBB。当portal用户登陆时，可以弹出portal页面，但输入用户名密码后提示响应超时。

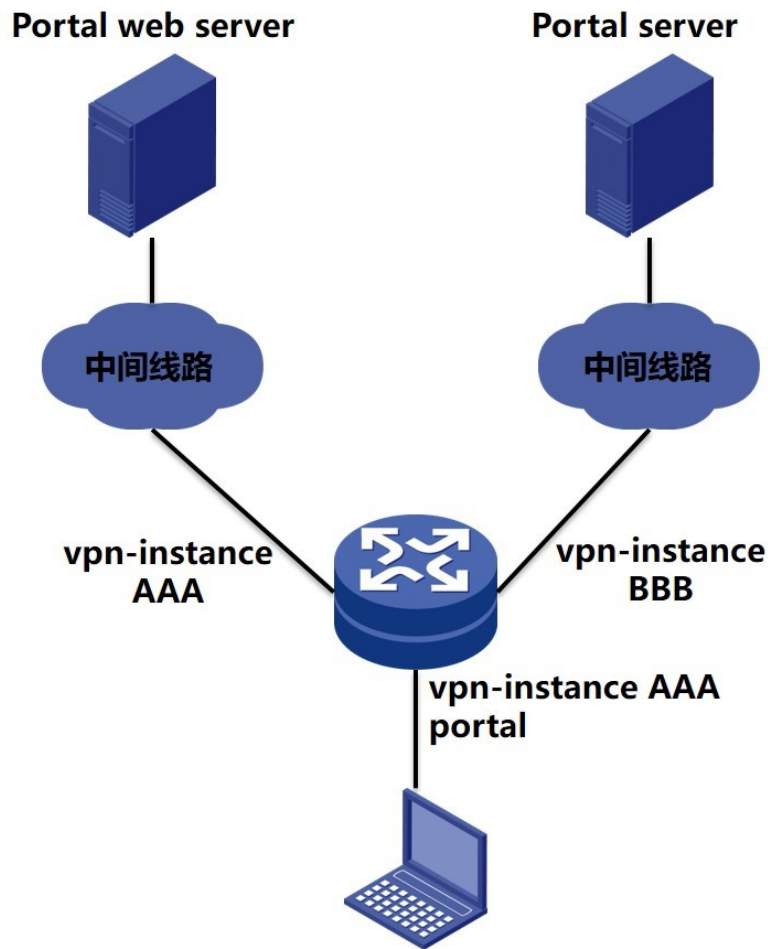
用户访问网页时，正常流程首先是设备重定向到web server的页面上，用户输入用户名和密码。这一步现场是正常通过的，说明用户到web server能通。之后web server需要将用户名密码送到portal server。现场确认web server到portal server是能互通的，也有其他BRAS设备能正常使用这两台web server和portal server，这一步也没有问题。之后portal server向BRAS发送REQ\_AUTH请求对用户进行认证。在现场设备抓包，发现BRAS收到了portal server发出的REQ\_AUTH，但是没有下一步BRAS回给portal的ACK\_AUTH的回复了。推测BRAS在收到REQ\_AUTH后与AAA服务器交互的过程中出现问题。

返回来再次查看配置，认证域内有一条为portal用户授权vpn属性的authorization-attribute vpn-instance BBB。按照现场组网来说，用户从绑定了AAA实例的接口上来，认证过程中被授权BBB实例属性，之后通过绑定BBB实例的接口（与portal server互通的接口）访问外网，这个过程从原理上来说没有问题，但是认证域内授权vpn实例这条配置比较少见，现网中目前没有这样使用的局点，应用起来可能存在问题。之后对此进行确认，我司BRAS设备目前不支持授权vpn实例属性，因此对portal用户的认证停在了上面说的步骤，导致现场响应超时的现象。

删除认证域内给用户授权vpn实例属性的配置，即避免portal用户接入接口与最后出口不在同一个vpn实例内。
