OSPF **郭昊** 2018-03-18 发表

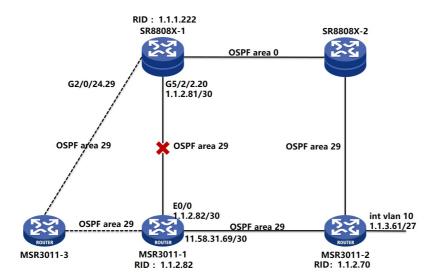
客户反馈现场有四台设备,分别为两台SR8808X及MSR3011-1和MSR3011-2。两台SR8808X之间网 段属于OSPF area 0, SR8808X和MSR3011以及两台MSR3011之间网段属于OSPF area 29。MSR30 11-2将interface vlan 10地址1.1.3.61引入到OSPF中,正常情况下SR8808X-1到1.1.3.61的路由下一跳 指向MSR3011-1。当SR8808X-1和MSR3011-1之间的运营商线路故障时,两台设备间的OSPF邻居断 开了,但是SR8808X-1上面到达1.1.3.61的路由仍指向MSR3011-1,出接口仍为G5/2/2.20,没有切换 到其他线路上去,导致转发不通。将SR8808X-1的G5/2/2.20接口shutdown后,路由才能正常切换到其 他线路, 与1.1.3.61能够互通。

接下来就要看为何这条LSA在线路故障后仍未失效。线路故障时,SR8808X-1应该通过其他对应目的地址1.1.3.61的LSA重新计算路由。既然dis ospf lsdb显示LSA没变,说明SR8808X-1从其他线路收到了与线路故障前MSR3011-1发来的相同LSA,而最有可能造成这种情况的就是组网中还存在另一台属于OSPF area 29的设备,类似于我们上面组网图中的MSR3011-3。该设备将MSR3011-1发布的LSA传给了SR8808X-1,并且由于是区域内路由器,在传递LSA时没有更改FA地址,最终造成了SR8808X路由异常。后与客户确认,组网中确实存在这样一台类似于MSR3011-3的设备。

通过在MSR3011-1上将环回口地址发布到OSPF area 29的方式,改变MSR3011-1发出的LSA中的FA地址。这样,当SR8808X-1和MSR3011-1之间线路故障时,SR8808X-1根据从MSR3011-3学到的LSA计算路由时,会迭代查询MSR3011-1环回口的路由,重新选择正确的出接口。
