知 某局点SR6608 (V5) 双公网出口做nat server来回路径不一致导致不通经验案例

策略路由 郭昊 2018-03-18 发表

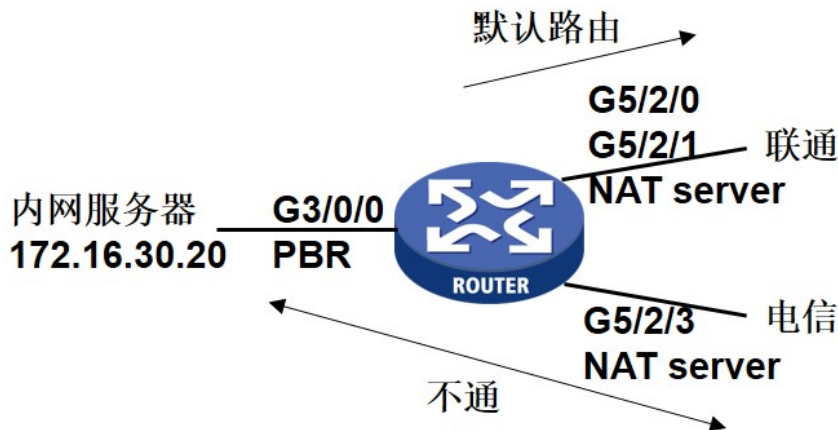
设备有两个公网出口Route-agg 1 (物理口G5/2/0、G5/2/1) 和G5/2/3, 分别连接联通和电信公网, 默认路由指向联通接口。两个公网口都做nat server, 映射到内网服务器172.16.30.20。问题现象是联通外网用户经过联通出口访问服务器可以通, 电信公网用户经过设备电信公网口访问服务器不通。在SR66上配置指向电信外网用户的明细路由后, 电信外网用户访问服务器也可以通。去掉明细路由后, 在设备内网口G3/0/0配置了PBR, 匹配反向入接口, 电信的用户还是无法访问服务器。

查看相关配置手册及案例，我们发现现场与案例中唯一不同之处在于，**内外网接口不在同一块FIP板上**，怀疑是流量跨板导致了PBR匹配或处理的异常。之后我们debug ip policy-based-route，发现电信用户访问服务器时没有任何信息打印，而正常情况下流量匹配到PBR进行相应转发时会有类似下面的debug信息打印，

在实验室中进行相关测试，发现内外网接口不在同一块板卡时，匹配reverse-input-interface的PBR确实无法被匹配到，而内外网接口在同一块板卡时该功能正常。经研发帮忙确认，这是因为流量从公网口到达设备时所携带的入接口索引在流量跨板后存在变化，内网口反向匹配入接口的PBR无法匹配该入接口索引值，导致PBR不生效。

将内网接口G3/0/0搬到公网接口所在的slot 5，并在新的内网口做PBR，匹配reverse-input-interface，使流量来回路径一致。
