知 S5820V2 STP计算导致二层网络流量中断经验案例

STP 林洪宇 2018-03-19 发表

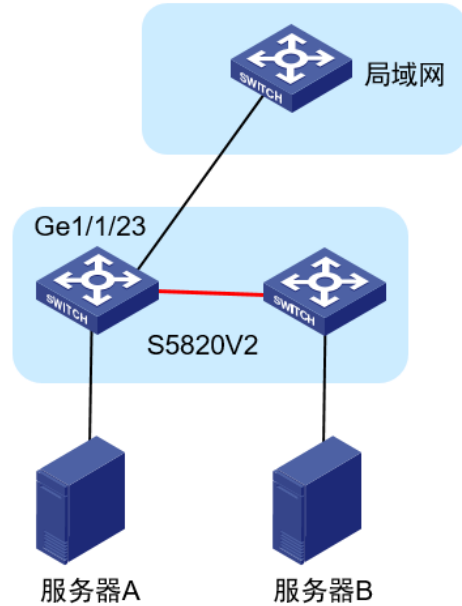
某局点组网拓扑如上所示：交换机S5820V2堆叠作为接入设备，下联第三方服务器，上联汇聚接入网络。

客户反馈现场故障当晚，由于上行其他设备发生故障产生大量TC报文，交换机S5820V2收到上联设备的发过来的大量TC报文，导致STP拓扑震荡，根桥不断发生变化，堆叠S5820V2上联端口的端口角色在指定端口和根端口之间变化，下联服务器业务流量出现中断十几秒的现象。

为了避免这种端口状态变化导致流量中断的情况发生，端口状态实现快速迁移，连接服务器的端口必须配置成为边缘端口。在现网设备开启STP的组网中，一定要做好相关STP优化，配置边缘端口，配置根保护等，防止由于一台设备的故障影响全网业务流量。

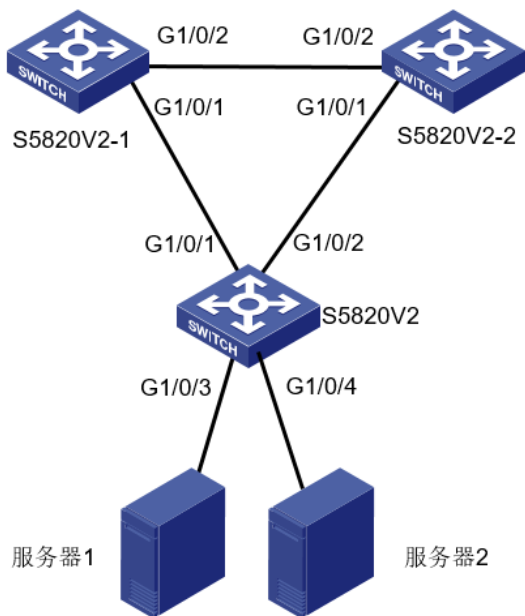
- 本地测试：三台S5820V2相连组成环形组网，使能MSTP生成树协议选择性地阻塞网络中的冗余链路来消除二层环路，通过配置调整链路开销和STP优先级使接入服务器的S5820V2上行端口G1/0/1和G1/0/2端口分别为根端口和指定端口，复现了服务器1和2之间PING包会存在中断的现象，但是奇怪的是，并不是每次G1/0/1和G1/0/2根端口和指定端口切换都会导致PING丢包的故障现象，进而整理测试过程，进一步分析：

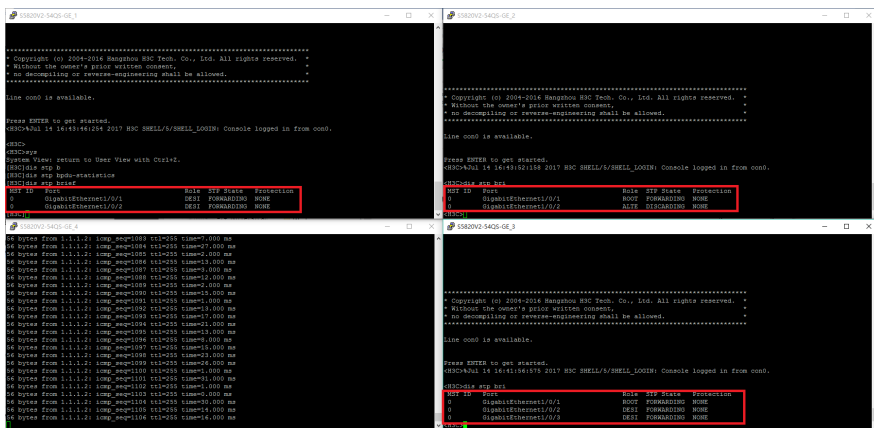
如上图所示：S5820V2-1为生成树的根桥，S5820V2的G1/0/1和G1/0/2端口分别为根端口和指定端口，分别处于FORWARDING的转发状态。并且G1/0/3和G1/0/4端口下的服务器进行长PING测试，测试是否会产生业务流量中断的现象。

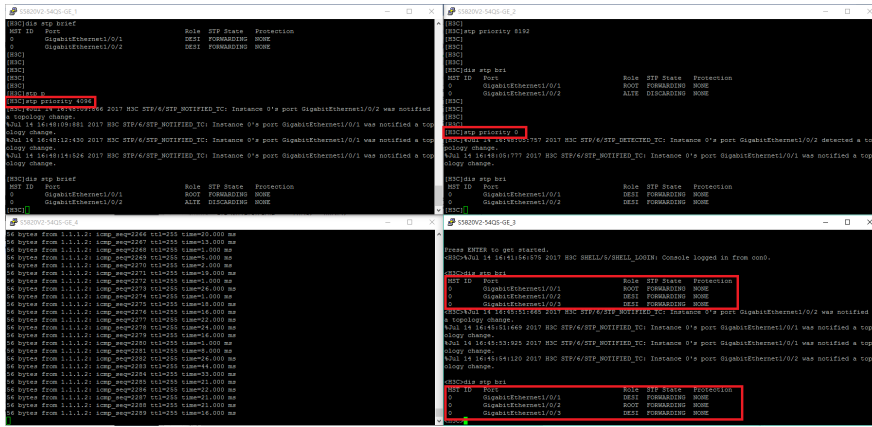
如上图所示：通过调整根桥制造出S5820V2上联端口根端口和指定端口切换的现象，可以看到上联端口1/0/1和1/0/2收到TC报文，与现场故障时的现象一样；但是PING包没有出现中断现象，没有复现客户现场情况；

- 1.根桥设备由优先级4096切换为优先级为0的设备；
- 2.对应端口的端口指定优先级由4096切换为0，比端口优先级更优，因此agreed不会清除，不会重新计算，所以没有产生流量中断的情况。

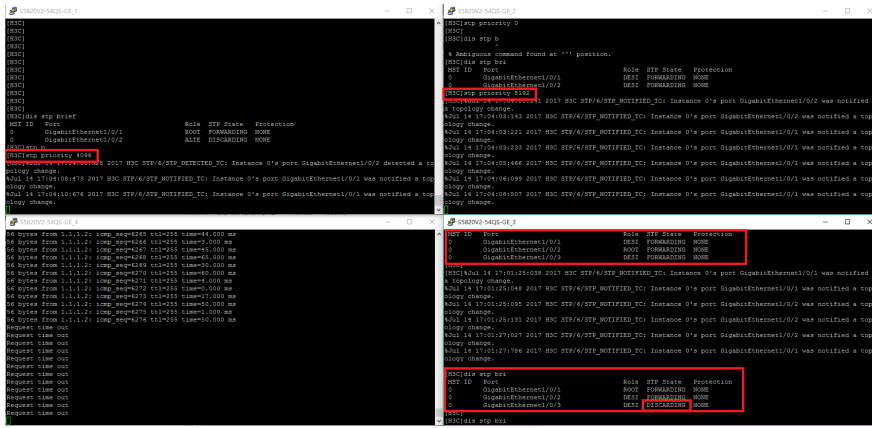
第二次切换：
继续调整STP优先级，将S5820V2-1调整为根桥：

通过第二次切换交换机上并没有日志记录端口状态发生切换的过程，若不是复现分析，难以找到影响流量中断的原因，经过查看资料，发现交换机上默认是不开启STP端口状态变化信息显示的，需要通过命令 **stp port-log all** 开启，将此命令开启后，重新复现故障现象：

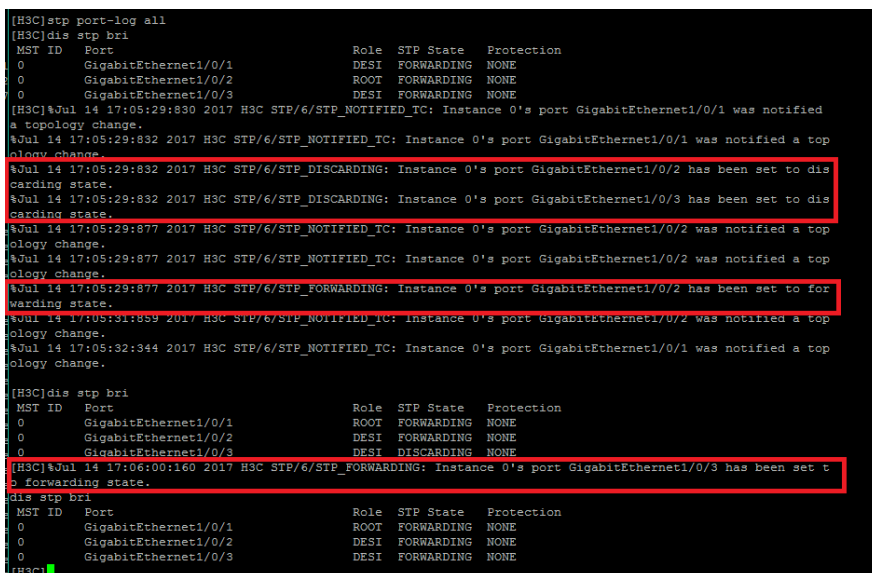
如上图所示，这时发现1/0/3端口确实经历了DISCARDING状态到FORWARDING状态的STP转发延迟时间。这段时间内，端口处于阻塞状态，导致了二层流量中断。从日志中不难看出1/0/2端口也同样经历了DISCARDING状态到FORWARDING状态的变化，但是却没有经历15S的收敛时间，原因如下：
RSTP由IEEE制定的802.1w标准定义，它在STP基础上进行了改进，实现了网络拓扑的快速收敛。其“快速”体现在，当一个端口被选为根端口和指定端口后，其进入转发状态的延时将大大缩短，从而缩短了网络最终达到拓扑稳定所需要的时间。在RSTP中，根端口的端口状态快速迁移的条件是：本设备上旧的根端口已经停止转发数据，而且上游指定端口已经开始转发数据。指定端口的端口状态快速迁移的条件是：指定端口是边缘端口（即该端口直接与用户终端相连，而没有连接到其他设备或共享网段上）或者指定端口与点对点链路（即两台设备直接相连的链路）相连。如果指定端口是边缘端口，则指定端口可以直接进入转发状态；如果指定端口连接着点对点链路，则设备可以通过与下游设备握

- 1.根桥设备由优先级0切换为优先级为4096的设备；
- 2.对应端口的端口指定优先级由0切换为4096，没有端口优先级优，因此agreed清除，synced清除，最终端口状态会重新计算。
