WX3510H旁挂S7506E上，核心交换机作为网关，通过DHCP给AP和终端下发地址。核心交换机下连多台S5130S的POE交换机，POE交换机下连多台WA5320。现在多台AP每隔一段时间就重启一次，反复上下线。

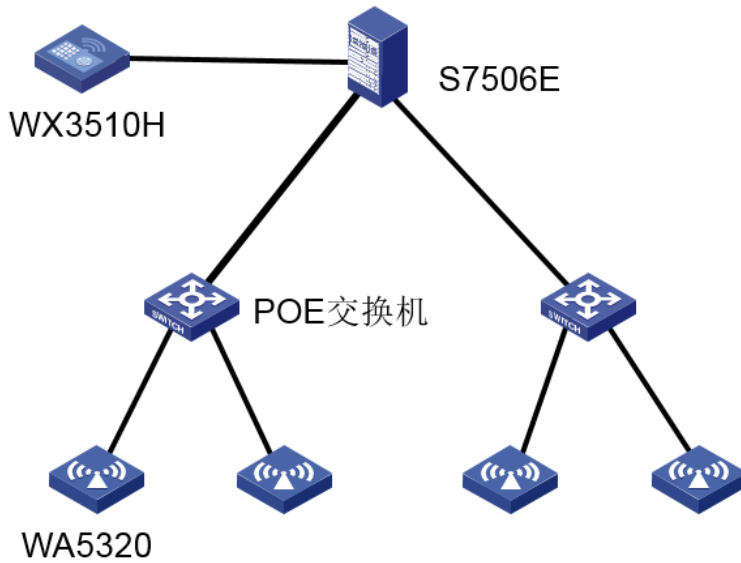
从上述的信息来看,其中有台AP的IP地址与AC的IP地址出现了冲突。此时我们找到了问题的所在:DHCP地址池及网关放在核心交换机上,设备上没有配置dhcp forbidden-ip。根据DHCP原理:缺省情况下,除DHCP服务器接口的IP地址外,DHCP地址池中的所有IP地址都参与自动分配。

AC上配置了固定IP,由于没有配置dhcp forbidden-ip,DHCP服务器将AC的IP地址分配给了其中某台AP,导致其他AP无法找到AC,从而注册不成功、反复重启。

在核心交换机上做如下配置:

```
dhcp server forbidden-ip 172.16.128.20
```
