知 H3C S10508 (V7) 交换机配合SecBlade FW III单板三层转发部分流量不通问题

单板 流量统计 转发不通 丁犁 2018-03-22 发表

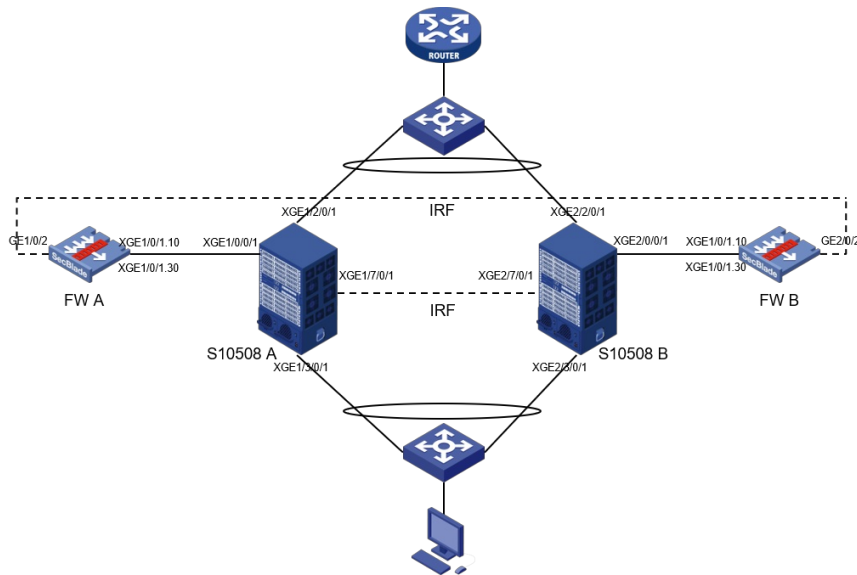
现场采用两台S10508交换机IRF2 + 两块SecBlade FW 插卡组网部署，如下图所示：

FW插卡IRF2后，部署冗余接口Reth3（XGE1/0/1.30为主，XGE2/0/1.30为备），作为内网用户的网关；部署冗余接口Reth2（XGE1/0/1.10为主，XGE2/0/1.10为备），作为与S10508三层互联接口。S10508 IRF2后，部署二层聚合口（XGE1/3/0/1和XGE2/3/0/1为聚合成员接口），保证内网终端流量进入S10508设备后二层转发给FW插卡Reth3接口；部署三层聚合接口（XGE1/2/0/1和XGE2/2/0/1为聚合成员接口），保证FW将流量从Reth2接口发给S10508互联三层SVI接口后，三层转发给上游路由器。

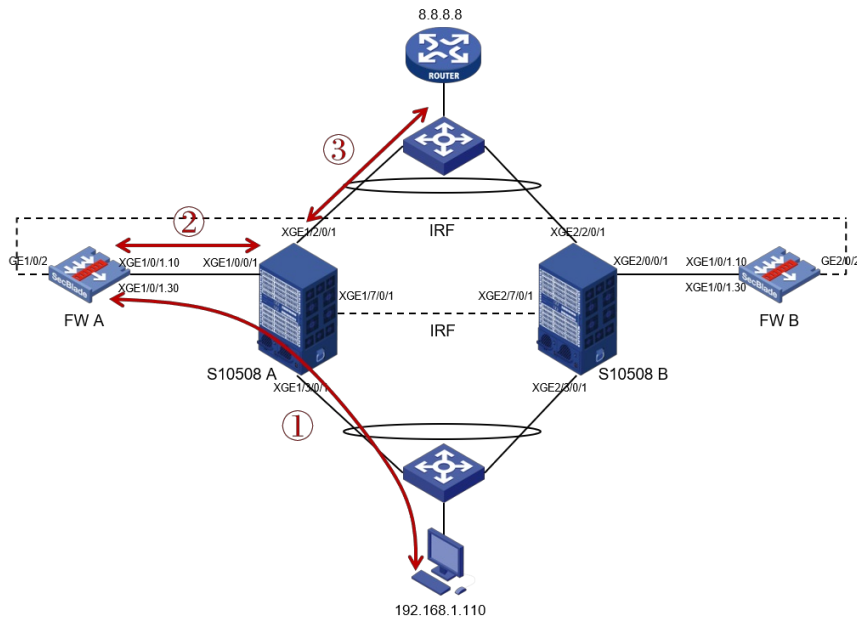
当管理员基本转发部署操作完成后，按照部署方式，内网终端访问外网流量走向如下图所示：

PC访问外网的流量：PC--①-->②-->③

- 流量① 经过S10508 A交换机时，S10508为二层转发；
- 流量在FWA上经过三层转发；
- 流量② ③ 经过S10508 A交换机时，S10508为三层转发。

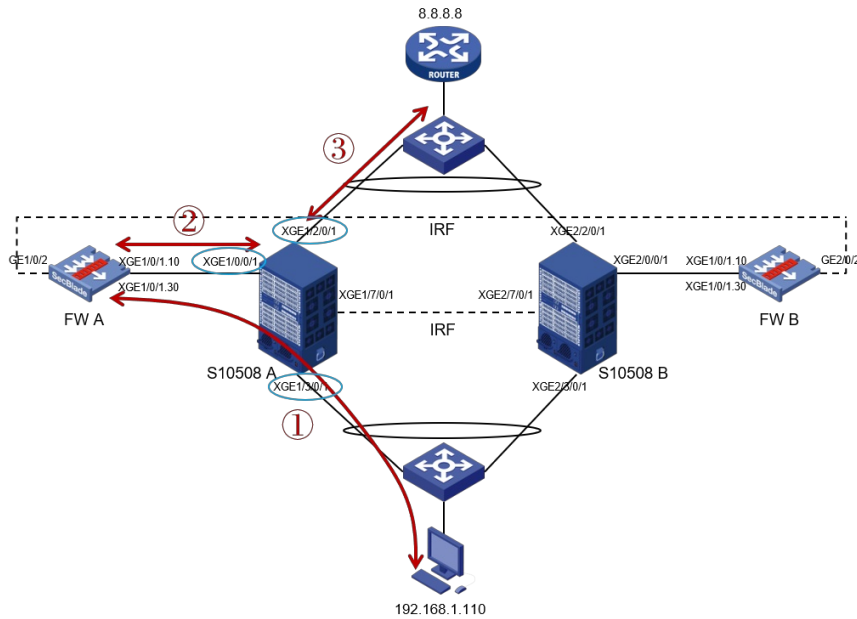
对于从内到外的流量，分别在下图S10508交换机蓝圈接口上部署流量统计：

当在蓝圈接口部署流量统计Qos策略后，根据统计结果，PC无法访问某外网资源时可得出如下结论：

PC发送5个ICMP请求后，XGE1/3/0/1 inbound方向统计到5个报文，XGE1/0/0/1 inbound/outbound方向分别统计到5个报文，XGE1/2/0/1 outbound方向统计到0个报文。由此统计结果，可确认造成内网PC（192.168.1.110）无法ping通外网资源8.8.8.8的原因为，S10508交换机将报文丢弃。

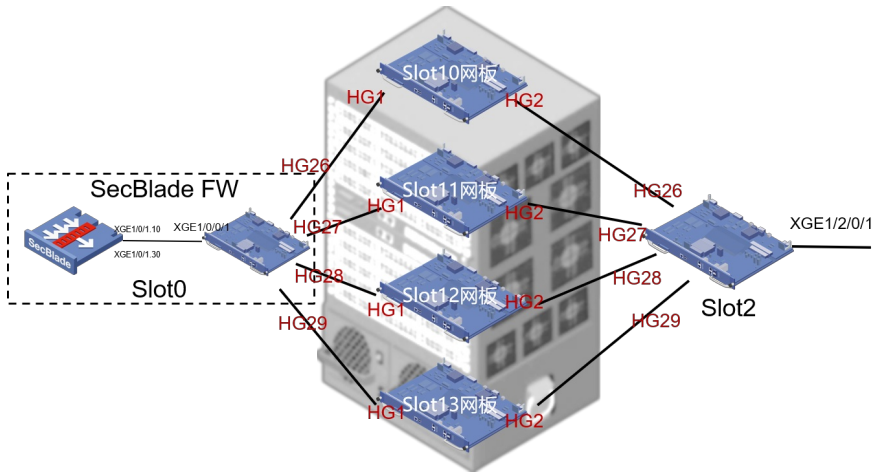
通过查看S10508 Slot0与Slot1之间的内部结构，可得到下面的连接示意图：

- 1、Slot 0 SecBlade FW III分为前插卡（FW左）和后插卡（交换板卡右），前后插卡通过内部连接线（单板外观上无法看到）互联。在S10508设备上查看到的XGE1/0/0/1接口为后插卡上的接口，其与前FW插卡XGE1/0/1接口内部互联。
 - 2、Slot 0 SecBlade FW III后插卡，通过内部HG接口（HG26、HG27、HG28、HG29）分别与交换机Slot10、11、12、13交换网板的HG1接口互联，实现流量跨单板转发。
 - 3、Slot 2交换业务单板，通过内部HG接口（HG26、HG27、HG28、HG29）分别与交换机Slot10、11、12、13交换网板的HG2接口互联，实现流量跨单板转发。
- 对于Slot 0 FW前插卡转发出来的流量，需要从Slot 2 XGE1/2/0/1接口转发出去，其内部流量走向应为下图蓝色线路所示：（①②③④路径随机选择一条路径转发）

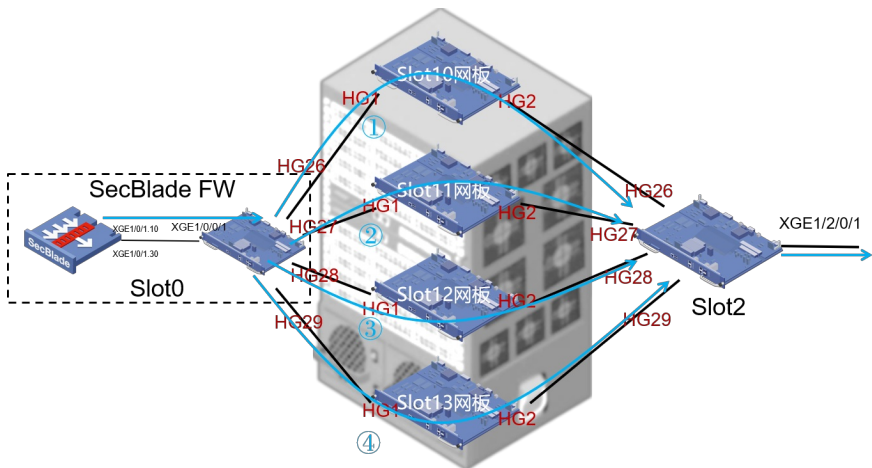
通过部署内部流量统计，并查看相关流量转发不通后的，内部统计结果，发现Slot 0 HG26、HG27、HG28、HG29 outbound方向统计值为0

由上述统计结果，便可明确相关报文被Slot 0 FW后插卡所丢弃。

通过上述命令查看，发现Slot0 FW（后插卡）的IPv4路由资源已经被用完，因此就会造成部分三层转发流量不通。

在MIX混杂模式下单板仅提供64K的FIB IPv4转发资源，因此需要管理员通过命令将slot 0单板模式修改为Routing模式，增大IPv4转发资源数量到128K，来满足实际网络的需要。

在S10508交换机上，调整单板转发模式，重启相关单板，使模式修改生效后，问题得以解决。
