某局点нзс设备与c友商混合组网中部分设备无法ping通 问题分析案例

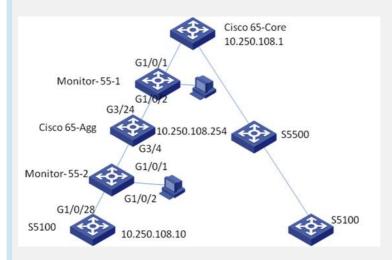
为了排查问题,在原有组网中,串入了两台H3C S5500设备,关闭这两台设备端 口上的MAC地址学习功能,作为HUB来抓包,临时拓扑如下图所示。

针对存在的问题(1),表现为从Cisco汇聚设备Cisco65-Agg(10.250.108.254)上无法ping 通接入层H3C S5100交换机(10.250.108.10)。按照正常的数据转 发流程,Cisco 设备应该会发送一个ARP请求来学习S5100的ARP信息,但此时在Mo nitor-55-2这台设备上抓包却没有发现Cisco发出来的ARP请求。于是,问题转化为Ci

sco 设备是否发出了ARP请求。为了印证这一点,在 Monitor-55-1上进行抓包,发现上行口可以抓到Cisco发出来的广播ARP请求数据包。这说明Cisco设备发出了ARP报文,但这个报文没有从下联的Cisco 65-Agg的Gi3/4口发出。问题分析的重点就转向为何ARP报文没有发往Gi3/4口。

可以发现这个端口实际只允许了VLAN 1和VLAN 5,其他VLAN都被VTP裁剪掉了。端口Gi3/4实际并没有允许VLAN 208通过,解释了为何Cisco在VLAN 208内广播的ARP报文无法在这个端口抓到。进一步考虑,为何这个端口会只保留了VLAN1和5,而裁剪掉了其他VLAN呢。进一步排查S5100下联设备,发现S5100的G1/0/24口连接了一台Cisco 2970交换机设备,这个设备的VTP只通告了VLAN 5给上游的Cisco设备,所以Cisco设备的下联口就将其他VLAN裁剪掉了。为了验证确认问题,在现场Cisco 2970上配置Gi0/12口放入VLAN 208中,在此端口连接一台PC,让Cisco 2970自动通告上游Cisco设备下面存在VLAN 208,再次查看Cisco汇聚设备上的VLAN信息如下:

结合以上过程得出结论,由于Cisco私有VTP协议的影响导致一些在S5100上的正常业务VLAN没有在Cisco设备上被允许通过,导致了现网的两个问题。

- 1) 更改组网规避此问题;
- 2) 调整Cisco设备配置,使对应VLAN可以正常存在。
