关于H3C S5820V2&S5830V2系列交换机22xx及以前版本ECMP下一跳资源占用问题的公告

S5820V2:S5820V2-52QF, S5820V2-52Q, S5820V2-54QS-GE
S5830V2:S5830V2-24S

S5820V2&S5830V2系列交换机: 22xx及以前的版本

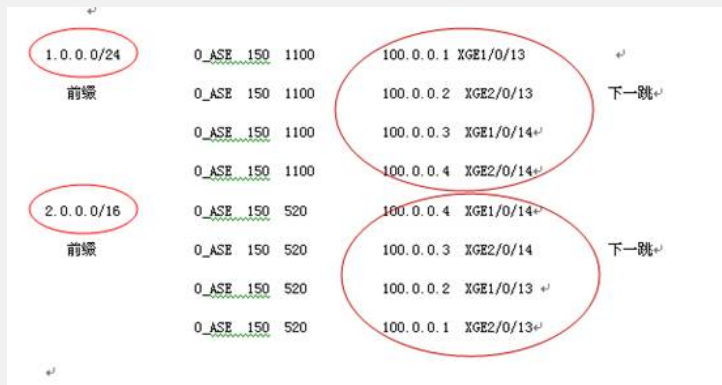
对于不同前缀具有相同下一跳的等价路由, 如果学习到的下一跳的顺序不同 (通过display ip routing-table可以查看各个前缀等价路由由下一跳的顺序), 无法共用同一个ECMP组, 情况严重时会导致ECMP组资源耗尽。

如下面两条等价路由就属于前缀不同 (1.0.0.0/2.0.0.0/2.0.0.0.2)、下一跳相同 (100.0.0.1-100.0.0.4) 但下一跳学习到的顺序不一致 (分别是由小到大升序和由大到小降序) 的情况, 22XX版本计算为两条等价路由。

S5820V2/5830V2的22XX及以前版本在比较不同前缀等价路由由下一跳是否相同时, 未考虑到下一跳顺序问题, 导致会将不同前缀相同的下一跳, 不同的顺序认为是不同的等价路由, 从而占用了多个系统等价路由组资源。

升级版本到23xx及以后的版本解决该问题。
