知 M8310纳管交换机失败问题处理经验案例

黄磊 2017-11-21 发表

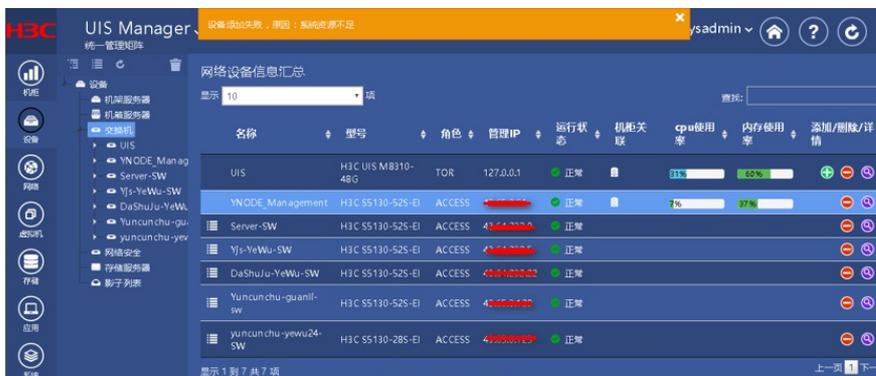
某局点客户使用UIS M8310来纳管网络中的交换机设备，使用软件版本为当前最新的1.00.13版本。在UISM WEB管理界面添加交换机设备时，到添加第8台时，添加失败提示“设备添加失败，原因：系统资源不足”，如下图。

当前1.00.13版本的M8310纳管交换机的最大规格是12台，如果纳管的交换机是IRF堆叠后的设备，在计算规格时会按照堆叠后的成员设备来计算。现场添加的7台交换机中，有五台是IRF堆叠组，每个堆叠组两台成员设备，正好达到12的最大规格，导致在添加新设备时添加失败，提示系统资源不足。

建议合理规划纳管的设备数量，不能超过单台UISM纳管设备的规格数，特别是有IRF堆叠设备时，需要按照堆叠组的具体成员设备数量来计算规格。

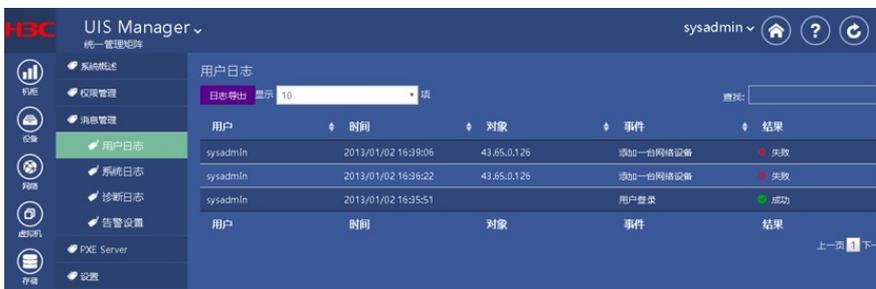
在日志中查看到设备添加的操作结果也显示为失败。
