知 M8310纳管交换机失败问题处理经验案例

黄磊 2017-11-21 发表

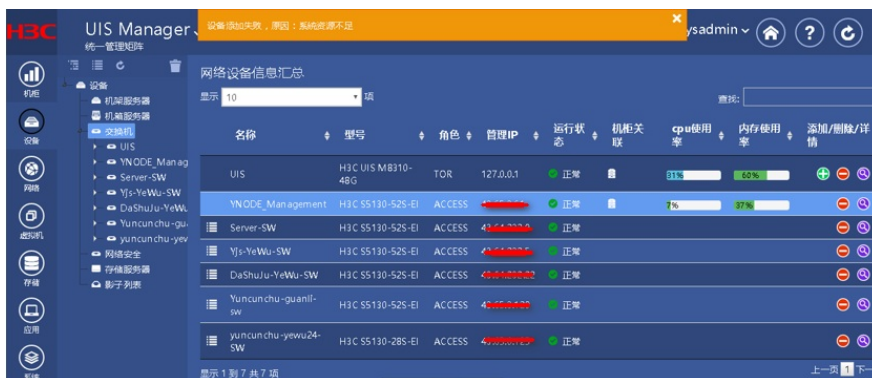
某局点客户使用UIS M8310来纳管网络中的交换机设备，使用软件版本为当前最新的1.00.13版本。在UISM WEB管理界面添加交换机设备时，到添加第8台时，添加失败提示“设备添加失败，原因：系统资源不足”，如下图。

当前1.00.13版本的M8310纳管交换机的最大规格是12台，如果纳管的交换机是IRF堆叠后的设备，在计算规格时会按照堆叠后的成员设备来计算。现场添加的7台交换机中，有五台是IRF堆叠组，每个堆叠组两台成员设备，正好达到12的最大规格，导致在添加新设备时添加失败，提示系统资源不足。建议合理规划纳管的设备数量，不能超过单台UISM纳管设备的规格数，特别是有IRF堆叠设备时，需要按照堆叠组的具体成员设备数量来计算规格。

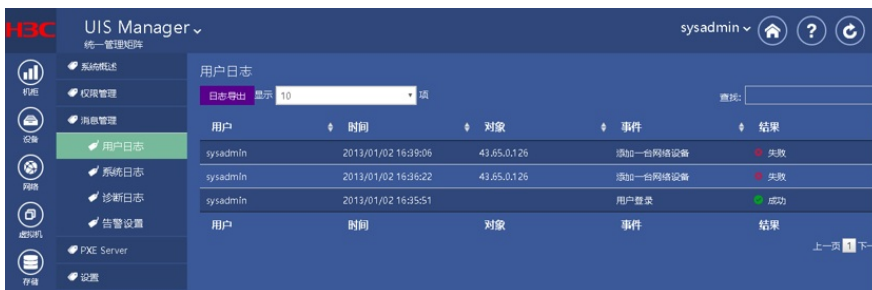
在日志中查看到设备添加的操作结果也显示为失败。
