思科交换机出现强制Err-disable引起的全网中断的案例

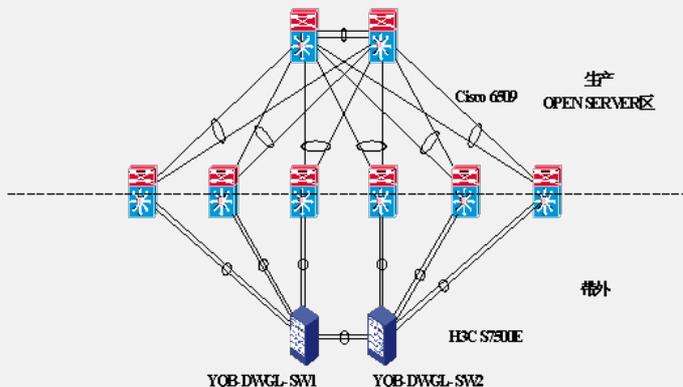
用户网络分为带外网管和生产网两张网络，其中带外网管网络的网关是两台7500E交换机，下联思科的6509交换机作为二层设备，两张网络通过访问控制进行物理业务隔离。

两台7500E交换机配置了VRRP协议用于网关冗余，下联的思科6509交换机采用链路聚合将两根千兆链路捆绑后上行，全网为了避免环路，开启了STP协议，根桥在生产网最上端的6509交换机上

用户网络在运行过程中，出现突发的网络中断，7500E交换机中的SW2出现频繁的端口UP/Down，现场工程师检查思科交换机发现光模块没有发光，同时查看到思科6509交换机上有如下日志告警，继而上游思科多台设备同时将两台S7500E交换机互链路端口强制Down掉，最终导致业务彻底中断。

1，根据6509上的日志信息，采取相应的对策，我们高度怀疑stp和erdetect联合机制导致，可以请评估在65与S75E的端口上配置BPDU过滤功能。防止STP检测导致影响全网。

2：尽可能不要跨设备配置聚合和STP混用。

3: 请考量评估是否能关闭err detect的子项misconfig功能。

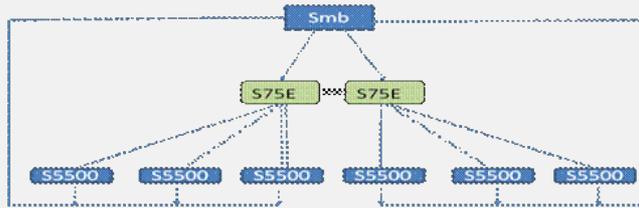
- 2) 模拟光模块故障端口由于瞬间故障导致单通。在实验室通过debug命令强行让S75E端UP,S5500端芯片逻辑端口Down。测试发现S75E设备上lACP上报无法收到lACP报文而解聚合，其它设备均正常工作。其它交换机上流量并未中断。
- 3) 模拟光模块故障端口由于瞬间定位故障导致环路。在实验室通过debug命令强行解开S75E一端聚合。测试发现第三台S5500设备上STP回上报告警，聚合端口block掉，其它设备均正常工作。
- 4) 模拟光模块故障端口频繁快速down/up。在实验室通过给设备使用debug版本模拟端口频繁down/up。测试发现第三台S5500设备上概率出现无法收到lACP报文告警，其它设备均正常工作。
- 5) 挂起S75E-1的LACP 软件模块，模拟相关软件挂死。测试发现与S75E-1设备上互联的所有设备，动态lACP设备出现无法收到LACP报文而告警，端口均被block。但是S75E-2互联的其它设备均正常工作。
- 6) 我们将上图中6台S5500更换为2台友商的S3750。测试结果一样。

至此可以判定，无论S7500E产生何种严重的故障，都不可能扩散故障区域。
