## 跨产品线问题处理系列：无线终端无法访问网页定位核心交换机转发规格瓶颈

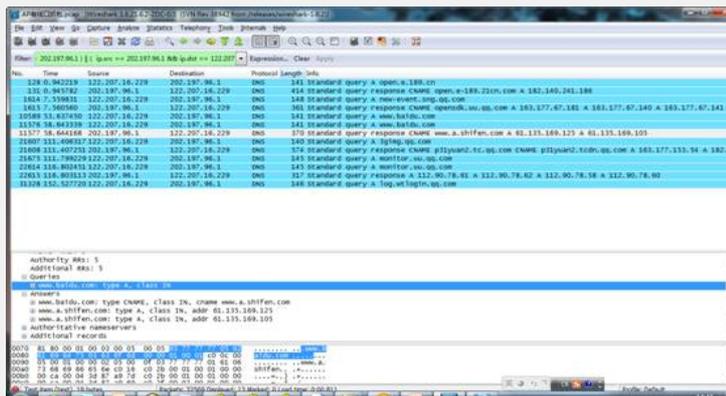
进一步在该无线终端所关联AP的有线口抓包（AP上联的接入交换机上做本地镜像），抓包时无线终端尝试访问百度网页。现网DHCP Serve为无线终端分配的DNS服务器的IP地址为202.197.96.1，过滤无线终端与DNS服务器之间的交互报文（ip.src == 122.207.16.229 && ip.dst == 202.197.96.1）||（ip.src == 202.197.96.1 && ip.dst == 122.207.16.229），发现DNS服务器解析百度服务器对应的IP地址为61.135.169.125和61.135.169.105。

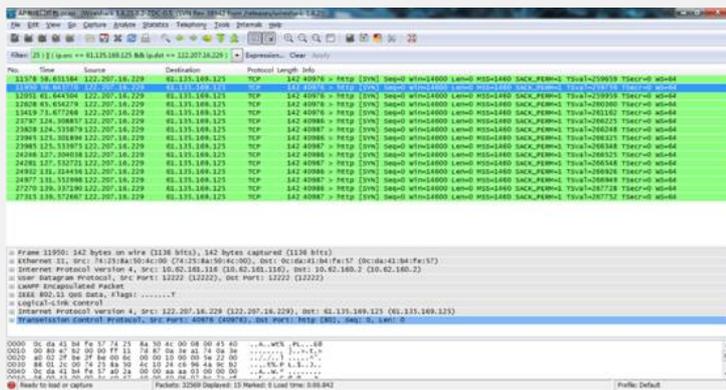
过滤无线终端与百度服务器之间的交互报文（ip.src == 122.207.16.229 && ip.dst == 61.135.1

69.125) || ( ip.src == 61.135.169.125 && ip.dst == 122.207.16.229 ), 发现无线终端向百度服务器发送的TCP连接未得到回应, 百度服务器向无线终端发送报文的丢在了网络中。
