S5820V2与S12500 DLDP对接问题分析案例

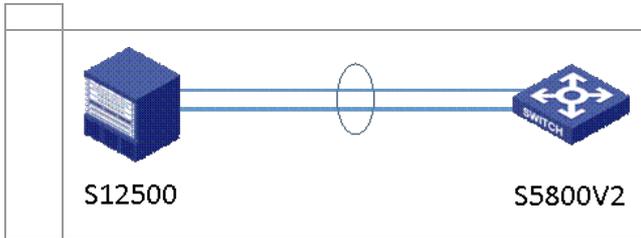
一、组网：

S12500 采用V5平台版本

S5800V2 采用R2208P01（V7平台版本）

两者之间采用10G光纤链路聚合互联，并且配置DLDP。
