SR66路由器MPLS VPN ping 大包不通的经验案例

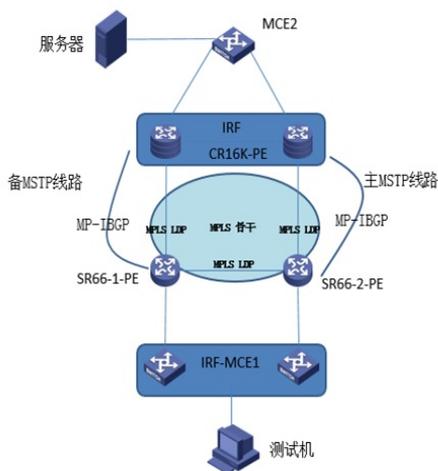
一、 组网

SR66-1-PE路由器、SR66-2-PE路由器和CR16K-PE路由器属于AS号为65500，SR66-1-PE、SR66-2-PE和CR16K-PE之间建立MP-IBGP的邻居关系，通过OSPF来传递公网路由，三台设备之间分别跑MPLS LDP，建立LDP隧道，通过LDP分配公网标签。SR66-1-PE路由器和SR66-2-PE路由器分别通过子接口的方式和IRF-MCE1相连，之间运行OSPF多实例。通过控制IRF-MCE1下连测试机接口上的OSPF Cost控制测试机访问服务器的路径，测试机和服务器属于相同的VPN。SR66-1-PE路由器和SR66-2-PE路由器使用的线卡为FIP-110，子卡为MIM-2GE板卡，SR66-1-PE路由器和SR66-2-PE路由器之间互联使用的是MIM-2GE子卡，SR66-1-PE路由器和SR66-2-PE路由器与CR16K-PE路由器之间互联使用的是F110自带的千兆接口，SR66-1-PE路由器和SR66-2-PE路由器与MCE1之间互联使用的是MIM-2GE子卡。测试机访问服务器走主MSTP线路，当主MSTP线路down掉后，业务切换到备份的MSTP线路。
