某局点使用Windows10自带客户端和iMC EIA组件做802.1x认证不成功的经验案例

802.1X iMC 李树兵 2018-09-13 发表

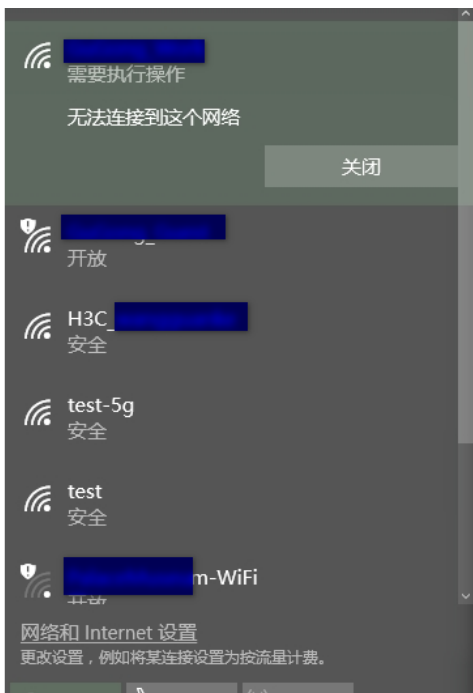
用户使用Windows10自带客户端 无法认证成功，提示报错为“无法连接此网络”，但是现场使用iNode客户端以及Windows 7自带客户端都是可以正常连接。
