## Cisco PVST协议导致S7503E上行口直连不通的解决方法

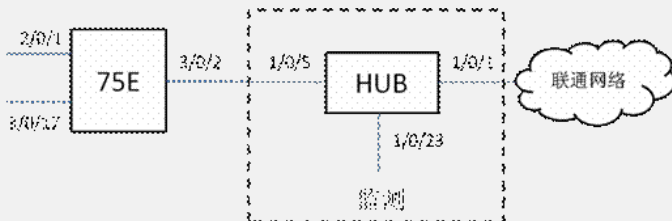
我们在7503E和运营商网络之间增加了一台HUB用来监测出问题不出问题时报文的收发情况, 我们使用HUB的1/0/23端口来监控1/0/1端口的收包情况。

在HUB的1/0/1端口上没有收到ICMP回应报文, 这说明7503E没有收到S7506的ICM P reply报文, 这是两台直连设备之间ping不通的直接原因。

从图中可以看到HUB的端口1/0/1一直在接收运营商网络中发出的PVST+的STP协议报文, 我们再监测一下这种情况下HUB的端口1/0/5的接收报文的情况, 如下

如图所示, HUB的端口1/0/5也收到了PVST+的STP协议报文, 根据当时的收包速率, 端口1/0/1和端口1/0/5接收PVST+的STP协议报文的速率, 均和STP协议规定的报文接收速率相同, 所以可以判断出我们设备中的思科设备和运营商组网内的思科设备在进行STP协议的交互, S7503E设备是没有起STP协议的, 端口不可能被STP协议阻塞, 而且HUB的1/0/1端口没有收到运营商侧发出的ICMP的回应报文, 所以可以判断这种情况下运营商侧的端口是被STP协议阻塞的。

综合以上两种情况, 可以判断出在75E的3/0/2端口属于vlan29时, 运营商侧的端口被STP协议阻塞了, 我们怀疑是由于3/0/2端口属于vlan29时, 75E透传了内部网络中思科设备发出的PVST+的STP协议报文。

结论：由于stp配置不合理，导致内网的stp和运营商网络的stp互通起来。运营商网络在stp的计算结果下，将网络中连接S7503E的端口阻塞，导致无法ping通。

临时解决方法是在S7503E上将其它端口从vlan29内移除，保证vlan29内只有上行端口3/0/2或者更换其它可用的VLAN；最根本的解决办法是将网络中无需发送STP报文的思科设备的STP关闭。
