## 知 某局点S75E下AVAYA话机异常问题排查案例

VRPP OSPF 张磊 2015-07-26 发表

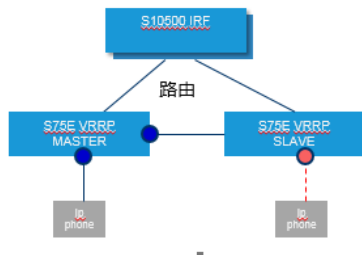
核心两台S10500做聚合，汇聚采用n台S75E做内网网关，每两台一组，启动VRRP做网关备份。S10500和每组S75E之间采用等价路由互联。AVAYA话机连接在75E上，GW在VRRP备份组的虚地址。

汇聚交换S75E VRRP组中，连接在VRRP主的ip电话设备运行正常，但是运行在VRRP备机S75E下的ip电话经常不通，不固定时间又能通，但是通后不久又不通。发现shutdown或者调整vrrp备机和10500的互联端口ospf cost值（调大），能解决ip电话不通问题。

同时还有一个故障现象是在VRRP的备机上始终无法ping通其直接互联的话机，将话机更换为普通的pc不存在无法ping通的问题。

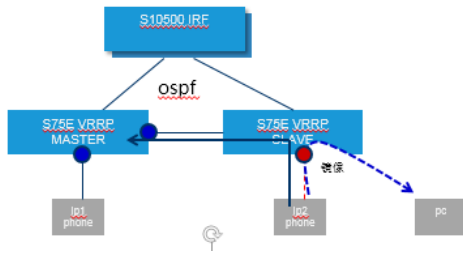
第五步：确认iphone到底是否发出了带tag的报文，我们做端口流量镜像测试，发现：

- (1) 75E发出的报文带tag = 15的信息（连接ip phone的端口为access vlan 15），说明pc能抓tag的报文
- (2) 从抓取的报文看，ip phone发出的arp报文不带tag信息。
- (3) 同时打开备S75E的收发报文，显示报文带优先级的tag。
- (4) 在S75E的主上打开debug，确认收到的ip phone2报文正常。
- (5) 在S75E的主上打开debug，确认收到的ip phone2报文正常。debug确认收到的ip phone 1报文不带tag。
- (6) 将vrrp主备倒换，问题依旧。

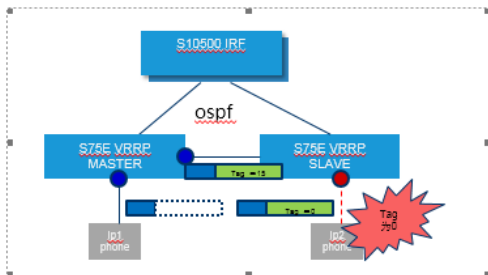
第七步：问题最终定位

- ① ip phone为avaya 品牌，默认启动后，如果学习到网关的arp，那么就发送untag 的报文；如果没有学习到网关的arp，就发送tag报文，tag报文中的vlan号根据ip电话的设置确定（avaya电话支持设置vlanid）。默认vlan为0，所以此时发送的tag报文的vlan = 0
- ②在备机下的ip phone，由于上线时是与备机互联，此时主用75E并不感知其端口up，所以不会发送免费arp给备用75E下的ip phone。
- ③这样备用75E下的ip phone由于没有主动学习到网关的arp，发送的arp报文就是tag报文，vlan = 0。

④75E 备机访问该ip phone时，收到回应的arp为vlan = 0，所以认为非法报文，本地不学习。但是bcm芯片对转发的tag报文中vlan 0的报文进行处理，转发时为入端口的pvid，而镜像时直接去掉tag信息。这就是我们之处匪夷所思的根本。

⑤由于75E主从vrrp互联端口收到的报文已经备75E备增加了pvid，因此能正常学习到arp。

⑥同时在主用75E身上的ip phone，由于其插入时，75E主机响应端口up事件，所以会主动发送免费arp，此时ip phone会主动学习到网关的arp，所以发送的报文就是untag，因此无问题。

问题的根源可以确认为是ip phone发出的报文太特殊，正常的行为应该是发送默认为untag的报文，如果特情况下要发送tag报文，也应该是vlan = 1的报文，因为以太网标准中并没有vlan = 0的定义，因此所有交换机或者相关设备中，缺省情况下vlan都是为1。

建议ip phone的设备行为我们不可控制，并且已经是既成事实，因此如果要从网络侧解决问题，最优秀推荐使用75E堆叠替换vrrp来解决问题。
