知 某局点S75E下AVAYA话机异常问题排查案例

VRPP OSPF 张磊 2015-07-26 发表

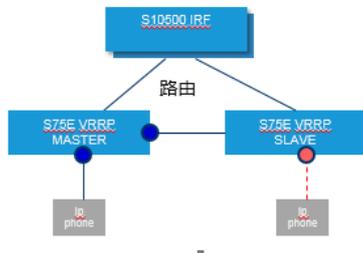
核心两台S10500做聚合，汇聚采用n台S75E做内网网关，每两台一组，启动VRRP做网关备份。S10500和每组S75E之间采用等价路由互联。AVAYA话机连接在75E上，GW在VRRP备份组的虚地址。

汇聚交换S75E VRRP组中，连接在VRRP主的ip电话设备运行正常，但是运行在VRRP备机S75E下的ip电话经常不通，不固定时间又能通，但是通后不久又不通。发现shutdown或者调整vrrp备机和10500的互联端口ospf cost值（调大），能解决ip电话不通问题。

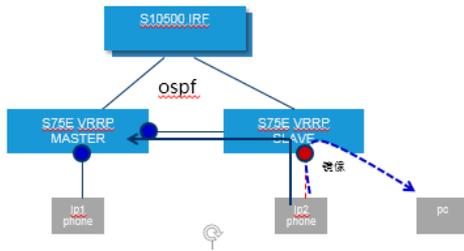
第五步：确认iphone到底是否发出了带tag的报文，我们做端口流量镜像测试，发现：

- (1) 75E发出的报文带tag = 15的信息（连接ip phone的端口为access vlan 15），说明pc能抓tag的报文
- (2) 从抓取的报文看，ip phone发出的arp报文不带tag信息。
- (3) 同时打开备S75E的收发报文，显示报文带优先级的tag。
- (4) 在S75E的主上打开debug，确认收到的ip phone2报文正常。
- (5) 在S75E的主上打开debug，确认收到的ip phone2报文正常。debug确认收到的ip phone 1报文不带tag。
- (6) 将vrrp主备倒换，问题依旧。

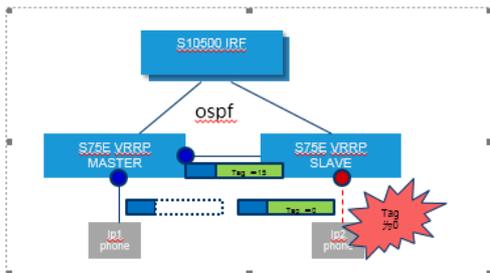
第七步：问题最终定位

- ① ip phone为avaya 品牌，默认启动后，如果学习到网关的arp，那么就发送untag 的报文；如果没有学习到网关的arp，就发送tag报文，tag报文中的vlan号根据ip电话的设置确定（avaya电话支持设置vlanid）。默认vlan为0，所以此时发送的tag报文的vlan = 0
- ②在备机下的ip phone，由于上线时是与备机互联，此时主用75E并不感知其端口up，所以不会发送免费arp给备用75E下的ip phone。
- ③这样备用75E下的ip phone由于没有主动学习到网关的arp，发送的arp报文就是tag报文，vlan = 0。

④75E 备机访问该ip phone时，收到回应的arp为vlan = 0，所以认为非法报文，本地不学习。但是bcm芯片对转发的tag报文中vlan 0的报文进行处理，转发时为入端口的pvid，而镜像时直接去掉tag信息。这就是我们之处匪夷所思的根本。

⑤由于75E主从vrrp互联端口收到的报文已经备75E备增加了pvid，因此能正常学习到arp。

⑥同时在主用75E身上的ip phone，由于其插入时，75E主机响应端口up事件，所以会主动发送免费arp，此时ip phone会主动学习到网关的arp，所以发送的报文就是untag，因此无问题。

问题的根源可以确认为是ip phone发出的报文太特殊，正常的行为应该是发送默认为untag的报文，如果特情况下要发送tag报文，也应该是vlan = 1的报文，因为以太网标准中并没有vlan = 0的定义，因此所有交换机或者相关设备中，缺省情况下vlan都是为1。

建议ip phone的设备行为我们不可控制，并且已经是既成事实，因此如果要从网络侧解决问题，最优秀推荐使用75E堆叠替换vrrp来解决问题。
