# 某局点终端SSL VPN 拨入后无法访问内网某些业务网段经验案例

SSL VPN 会话同步 刘资瑜 2018-12-05 发表

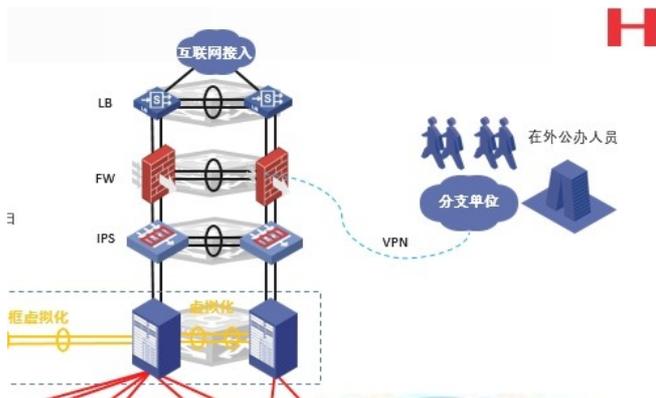
组网如上图所示，在防火墙1030堆叠后上做了SSL VPN，IPS做透传下联两台核心交换机做了堆叠。

发现来回路径不一致，因此，在1030上流量发生了跨框，查看1030配置发现，对外，1030将对外的接口加入了冗余口；对内，1030没有任何操作，相当于双主组网。

通过让现场更改组网，将1030对内对外均做冗余口+冗余组方案，再在防火墙搜集会话发现业务正常，解决该问题。

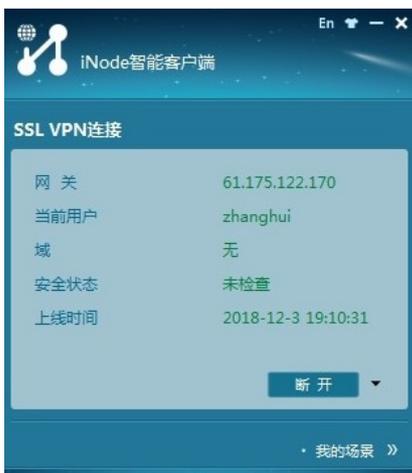
目前客户端拨入SSL VPN后(10.172.4.10)ping 核心交换机上地址192.168.1.1可以ping 通，但是ping不通下连业务地址192.168.1.175。
