## 知 WA系列AP射频卡绑定两个服务模板只能搜索到第一个SSID问题处理方法

wlan接入 wlan射频 李洋洋 2015-10-20 发表

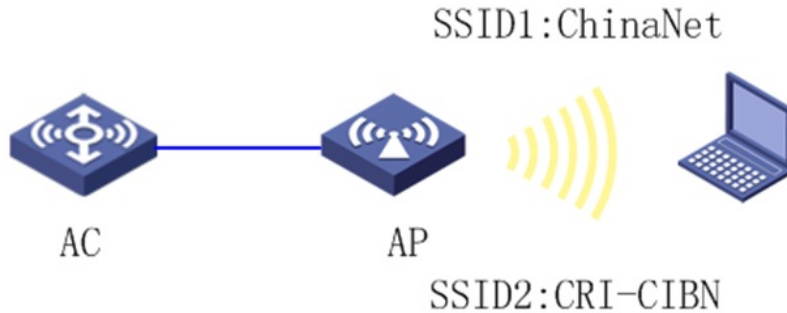
WX5004下挂5台WA2612 AP, 客户反馈在WA2612射频卡下绑定两个服务模板, 但是现场PC只能搜索到第一个SSID(ChinaNet), WX5004下挂所有AP均无法搜索到第二个SSID(CRI-CIBN)。客户更换终端替换测试, 仍然无法搜索到第二个SSID(CRI-CIBN)。

4、该问题最终定位为，AP完成自动注册后，尚未进行AP固化前在AP射频接口下添加服务模板，对于

已经完成注册的AP均不生效。所以终端PC无法搜索到第二个SSID(CRI-CIBN)。

- 1、在AC用户视图下通过命令reset wlan ap all使AP重新完成注册。
- 2、在AC全局视图下通过命令wlan auto-ap persistent all将AP固化后再在射频口下添加服务模板。
- 3、建议对AP采用手工注册方式完成配置下发。这样实施的优点是便于后期对于AP管理，方便后期运营维护。
