知 S5560X-30F-EI 下连接入交换机的根端口状态一直在变化

STP 二层链路聚合 杨志涛 2019-01-27 发表

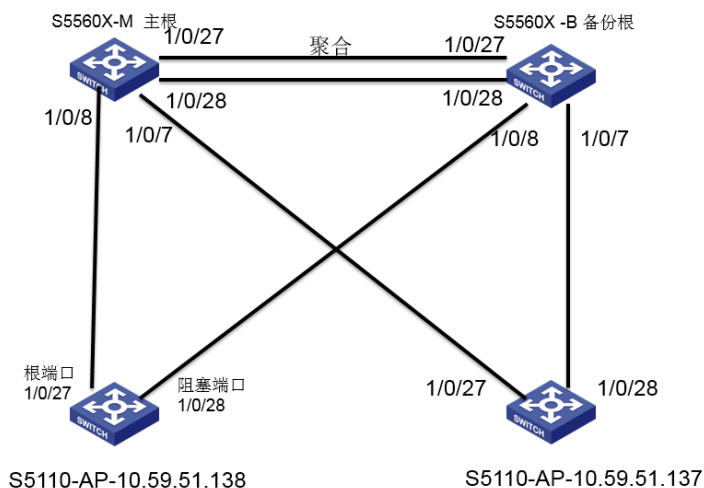
组网拓扑说明

S5560X-30F-EI 下连接入交换机的根端口状态一直在变化, 大概40秒左右1/0/27端口从discarding变化forwarding状态

看到信息可能是因为链路存在丢包导致bpdu超时, 因为现场采用的光模块和光纤连接, 确认是我司的之后让其更换光模块和光纤测试
- 4、更换过光纤和光模块之后, 工程师后续反馈还是会存在同样的现象。
- 5、后续继续排查是设备上CPU 报文过多, 导致stp报文被挤掉了, 导致上行端口stp状态震荡。

设备版本存在问题, 升级R1115 版本后故障没有再出现
