## 知 S12500 OAA插卡内联口ACL不生效案例

OAA 产品特性 程飞 2015-10-30 发表

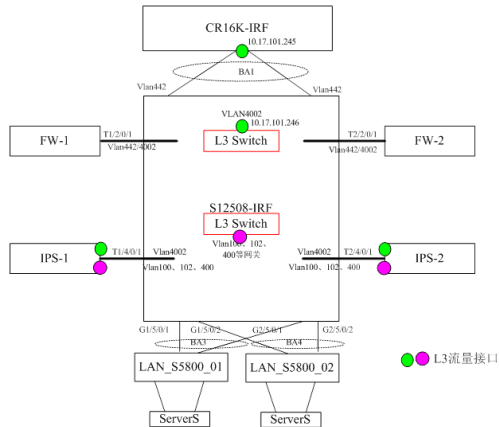
现网S125 IRF系统中，插入OAA板卡(IPS,FW)。报文二层到交换机,然后二层到IPS插卡处理后回到S12508，网关在S12508上。配置完成后，发现下联服务器与网关不通。为了防止环路，只允许访问网关地址的报文通过。

与现场配置[acl ipv6 disable](#)有关，该命令作用为将EC、EF类单板acl规则长度改为40字节，但是当acl规则长度为40字节时，该acl在出方向下发则不支持匹配ipv4的目的mac地址，现场的IPS插卡和FW插卡都是EC单板.packet filter和mqc都是下发在这些OAA插卡的内联口的，acl num 4000中rule 0为匹配目的mac，所以无法生效,进而匹配了rule5的deny规则,因此出现网关不通的问题。

将[acl ipv6 disable](#)改为[acl ipv6 enable](#)，然后重启整框。
