某局点portal无感知认证无法弹出portal页面经验案例

IMC 潘韬略 2019-03-02 发表

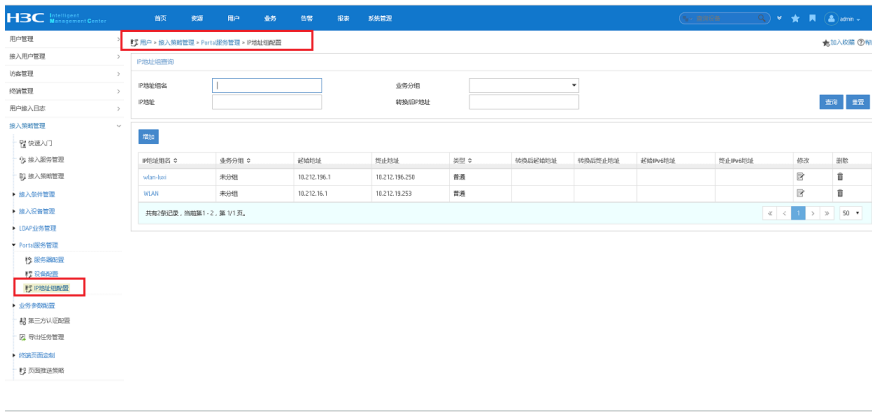
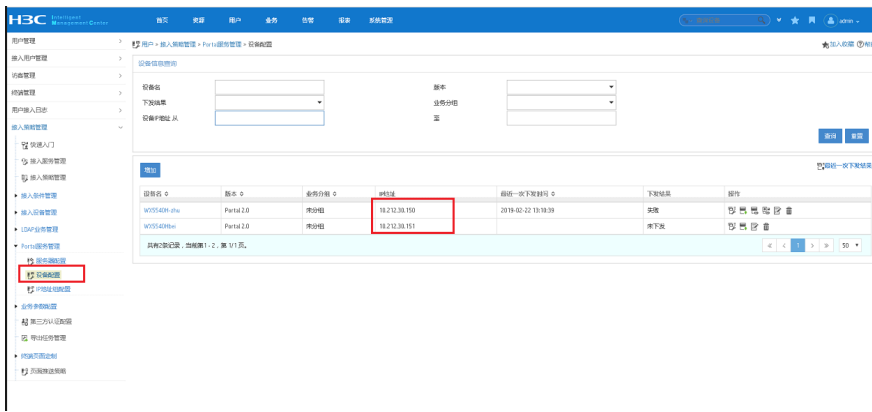
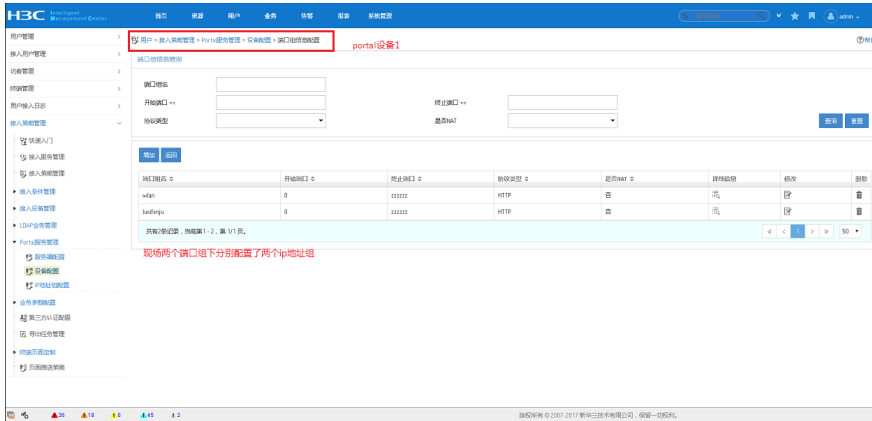
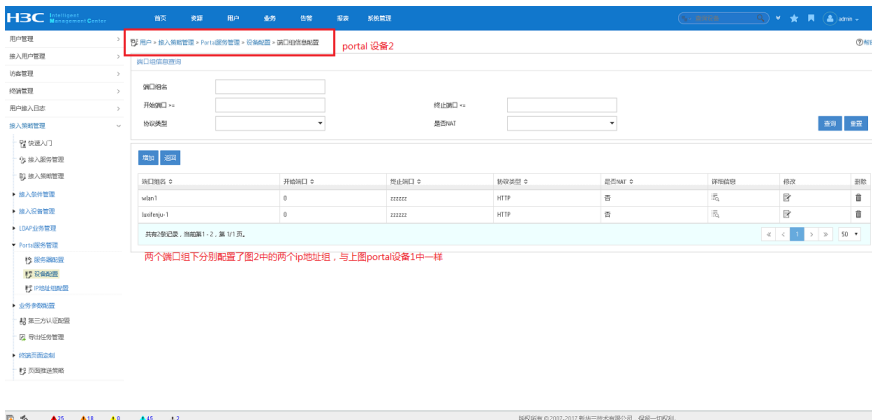
2、查看iMC侧配置，现场配置了2个IP地址组，增加了2个portal设备，且每个portal设备均绑定了2个ip地址组；这种情况下会导致，iMC是无法区分回给谁，所以出现现场情况，150发给iMC，iMC回给了151；

3、正常情况下，是不推荐同一ip地址组分配给不同设备使用的，这样会导致iMC无法准确判断与谁通信。

对于此种情况，可以在设备上配置重定向url里携带对应的nas-ip，或者在iMC里把portal设备删除一个。因现场需要使用主备AC并采用多ip地址组的方式，因此，通过在设备portal web-server下面配置url-parameter nasip value 10.212.30.150；保证设备给终端重定向地址中会携带对应的nasip，现场配置后再次测试时反馈正常。
