## 知 某局点无法扫描到SSID的经验案例

wlan接入 wlan射频 余晨 2015-11-11 发表

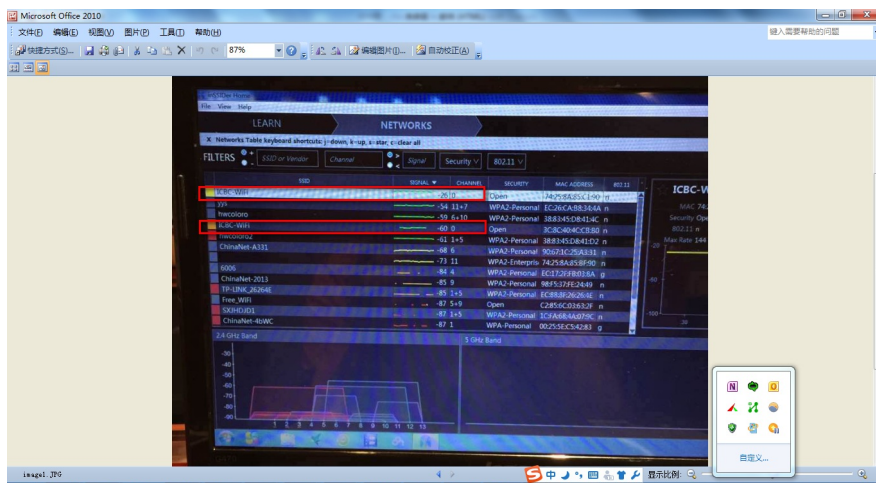
某银行局点反馈某网点部署两个AP无线关联不上，通过信号扫描软件inssider扫描2.4G的扫出来信道是0。

2、查看AP的射频信息，AP的radio射频异常，beacon状态未使能，

3、正常来讲，AP首先要检测到的信道情况报告AC，然后AC再抉择出个信道下发给AP，可能网络原因导致有些报文不通畅，比如大包、分片，新版本AC可以允许收不到AP上报的信息，超时后自己决定一个信道下发AP，但该局点版本并不支持该功能。

1、通过手工绑定信道规避

2、升级最新版本优化信道选择
