知 CAS E0513虚拟机调用网络策略模板，vlan显示有误经验案例

H3Cloud CAS CVM 网络策略模板 马媛媛 2019-03-12 发表

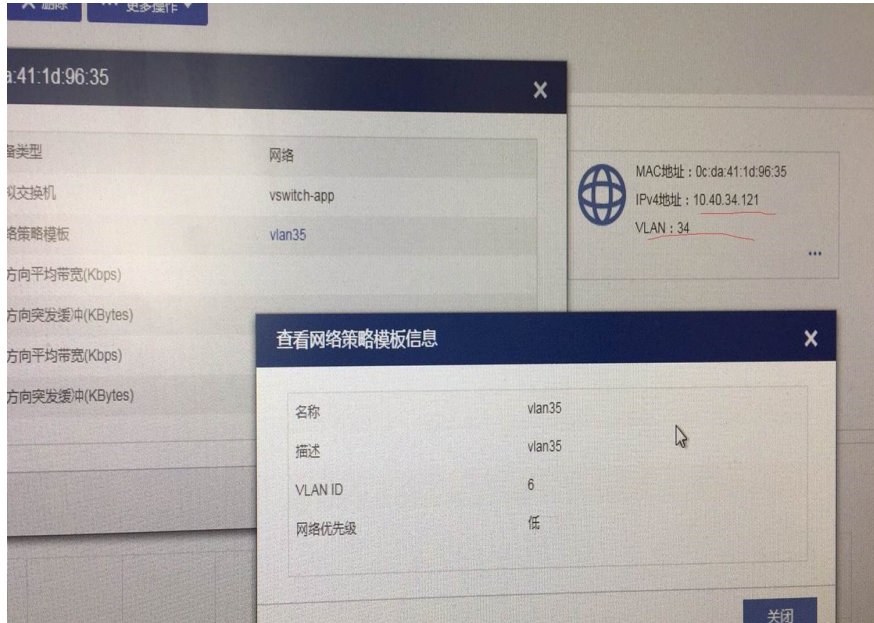
CAS版本E0513。虚拟机调用网络策略模板，显示有误。具体现象：假设用户新建网络策略模板，名称vlan 11，描述11，vlan id 11，虚拟机调用名称vlan 11的模板，应用后用户发现vlan配置错了，在被调用这个策略模板的情况下，修改网络策略模板vlan 11的VLAN id为12。然后应用这个策略模板，显示vlan为12。都没问题。但是如果后面，该虚拟机再调用其他网络策略模板，或者删除该模板，虚拟机显示的vlan 都是12。就像下图中，一直都是vlan 34,像被写死了一样。

通过命令ovs_dbg_listport查看虚拟机的vlan id情况，确实和前台页面显示一直。用户克隆一台虚拟机，按照之前步骤重新操作一步，问题现象依旧。

此问题触发了0513软件bug。通过先把service libvirt-bin 重启（虚拟机中文名字标识谨慎做该操作，详见公告），再把网卡删掉重新加，可以暂时规避。也可以升级到E0513H02，该版本解决了这

个异常。
