知 某局点BGD+BFD联动, BFD会话DOWN经验案例

BFD 郑标 2019-03-16 发表

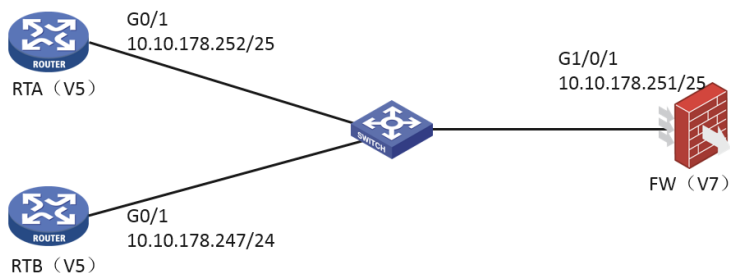
如上图所示, 两台V5的路由器和一台V7的防火墙通过一台二层交换机互联, 彼此建立IBGP邻居; 通过BGP和BFD的联动, 以实现链路的快速收敛。

相关配置完成后, 发现RTA和防火墙FW之间的BFD session状态一直是down的状态, 其它各IBGP邻居间的BFD session均是正常的up状态, 如下显示:

通过核对设备侧配置并查阅相关命令手册发现，V7设备在使用peer bfd命令时，后面是建议跟上**multi-hop** 或者**single-hop**参数，若在未指定该参数的情况下，是采用BFD**多跳方式**检测本地路由器和指定BGP对等体之间的链路，而本地路由器和BGP对等体采用的BFD检测方式（单跳或多跳）必须相同，否则无法建立BFD会话。对于现场组网来讲，属于单跳的情况。

由路由表可以看出，由于接口地址掩码长度的不同，RTB去往防火墙的路由会根据最长匹配原则，优选ospf学来的下一跳为RTA接口地址的路由，然后从RTA再匹配直连路由到达防火墙，导致报文根据路由转发经过了两次（多跳），也就解释了上述现象。

- 1、V7设备侧peer bfd后加上**single-hop**参数，缺省是**multi-hop**方式；
- 2、规范互联接口地址掩码，保证路由选路得当。
