知 某局点BGP+BFDD联动，BFD会话DOWN经验案例

BGP BFD 郑标 2019-03-16 发表

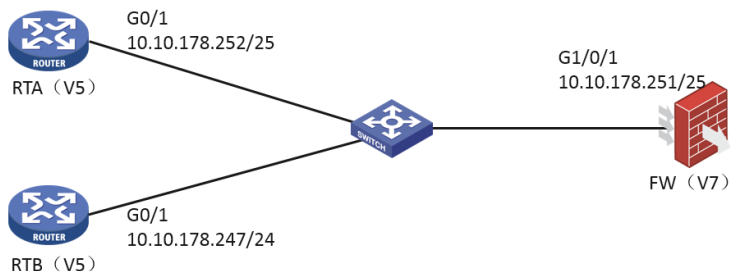
如上图所示，两台V5的路由器和一台V7的防火墙通过一台二层交换机互联，彼此建立IBGP邻居；通过BGP和BFDD的联动，以实现链路的快速收敛。

相关配置完成后，发现RTA和防火墙FW之间的BFD session状态一直是down的状态，其它各IBGP邻居间的BFD session均是正常的up状态，如下显示：

通过核对设备侧配置并查阅相关命令手册发现，V7设备在使用peer bfd命令时，后面是建议跟上**multi-hop** 或者**single-hop**参数，若在未指定该参数的情况下，是采用BFD**多跳方式**检测本地路由器和指定BGP对等体之间的链路，而本地路由器和BGP对等体采用的BFD检测方式（单跳或多跳）必须相同，否则无法建立BFD会话。对于现场组网来讲，属于单跳的情况。

由路由表可以看出，由于接口地址掩码长度的不同，RTB去往防火墙的路由会根据最长匹配原则，优选ospf学来的下一跳为RTA接口地址的路由，然后从RTA再匹配直连路由到达防火墙，导致报文根据路由转发经过了两次（多跳），也就解释了上述现象。

- 1、V7设备侧peer bfd后加上**single-hop**参数，缺省是**multi-hop**方式；
- 2、规范互联接口地址掩码，保证路由选路得当。
