知 某局点ap本地转发模式下开启二层隔离仍然有部分终端能够互访（二层隔离部分不生效）

VLAN 柴鹏辉 2019-03-25 发表

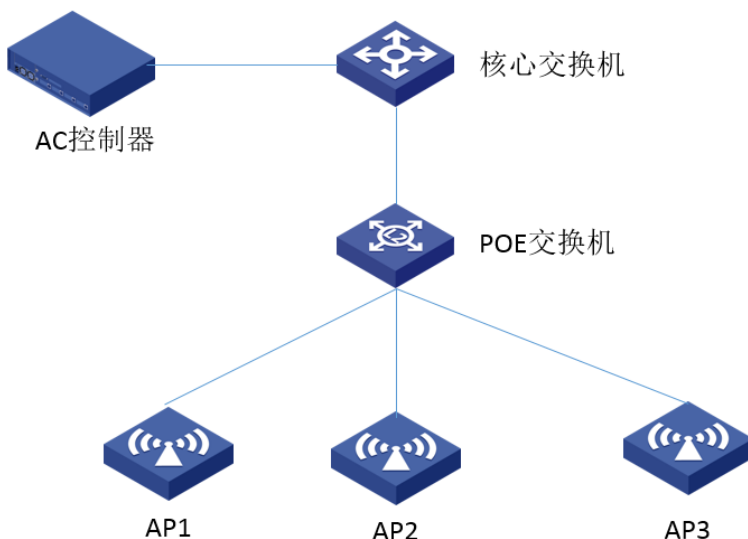
1.组网

WX系列AC控制器，fit系列AP，交换机二层设备

客户反馈采用本地转发的模式，AP为WA6528，开启了基于vlan的用户隔离，但是三个ap下的的终端部分间能够实现vlan内二层互访（如：AP1下的终端和AP3不能互访，但是可以和AP2下关联的终端能够互访），怀疑是二层隔离有问题。

指导客户删除网关设备上的arp代理功能，二层隔离生效。
