1、对有线设备LOG的分析

三、实验室模拟复现分析

问题结论

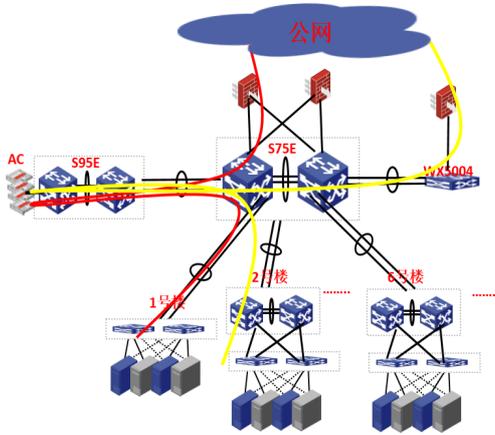
无线网络拓扑如下图所示：

- 红色通路是SSID为 inc 无线用户访问公网流量，无线终端网关在S95E上
- 黄色通路是SSID为 guest 无线用户访问公网流量，访客无线终端网关在WX5004上
- 绿色通路为有线终端通过接入交换机上联至S75E并最终到公网的流量。
- 无线终端流量上送时由于S75E和各AC板卡都在vlan800内，所以S75E转发到AC板卡的流量是通过ARP进行转发。
- 从AC侧下行流量是通过AC侧默认路由指向S95E，再通过S95E上的默认路由指向S75E，该通路也是在vlan800内。

由于故障期间，所有有线终端的网络访问正常，因此可以首先排除从接入交换机S36到S75E之间的问题。那么造成AP与AC之间通信中断的原因，集中在S75E—S95E—AC这三点之间。

AP发送给AC的上行LWAPP隧道报文是在S75E上查询ARP表项后通过vlan800的二层转发到达AC的，因此如果上行通路发生终端，那么最大的可能是S75E上查询不到AC的ARP或者AC的ARP表项错误。AC发送给AP的下行LWAPP隧道报文是在AC通过默认路由发送给S95E，然后S95E再通过默认路由发送给S75E。这里涉及到两次ARP表项的查询：
