知 MSR3640 SIC-4G-LTE板卡modem不识别问题经验案例

其他硬件相关 软件相关 郭昊 2019-03-27 发表

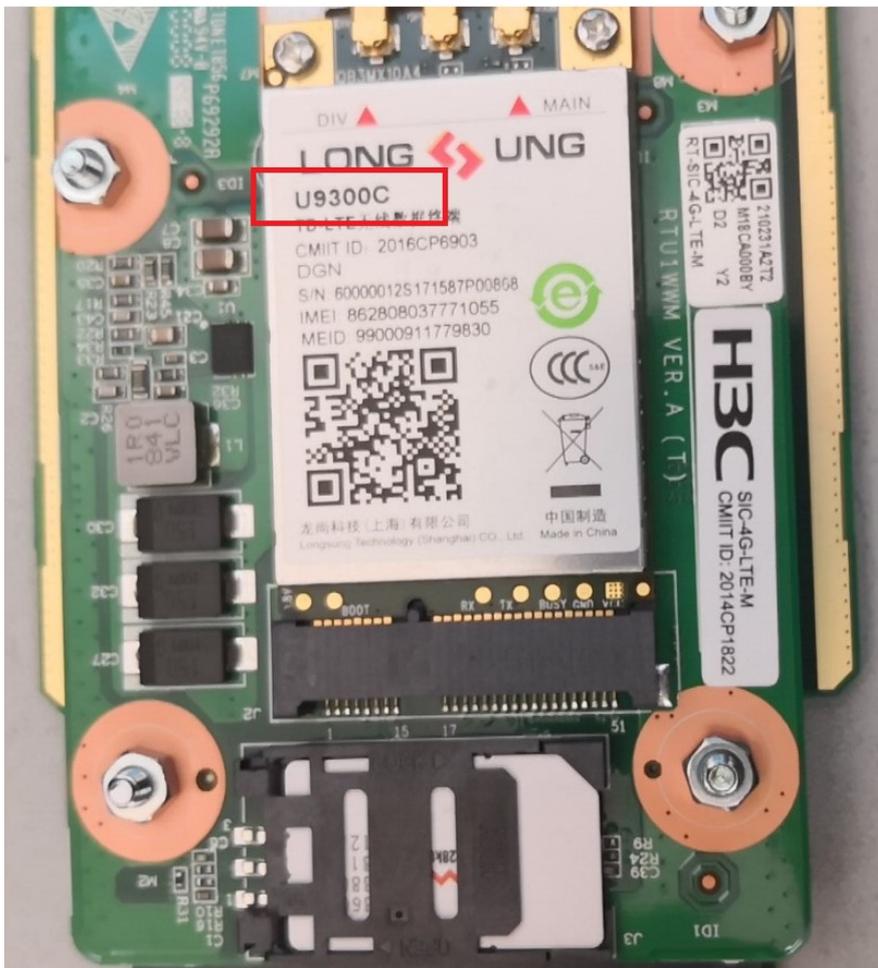
将该板卡拔出查看，modem类型是U9300C的，这个modem相对比较新，现网设备R0305P04还不支持。需升级至R06XX的版本以适配。

现网设备升级至R0615P20后可以正常识别该SIC卡的modem。
