组网及说明

问题描述

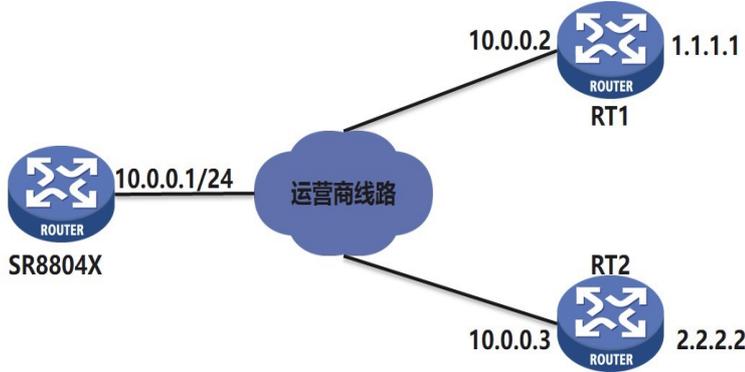
SR8804X设备作为总部，与两个分支路由器之间运行ospf，总部分支之间过运营商二层线路，三台设备的公网口地址在一个地址段。三台设备间要建立ospf邻居。

按照上图组网配置后，SR8804X能与两个分支设备建立ospf邻居，但只能学到其中一台分支设备ospf network上来的路由，另一台分支路由器network路由在SR8804X没有上路由表。

现场这种组网非常简单，对设备来说属于非常基础的路由功能，不会有相关路由计算的问题。查看上面的信息，发现比较ospf邻居状态比较奇怪，同一个进程中有两个DR，这个是不符合协议的。一个ospf区域中协商出多个DR，路由计算会有问题。之后需要排查为何一个ospf区域有多个DR。联系分支路由器侧查看设备ospf邻居状态，发现每个分支都只有与SR8804X的ospf邻居，没有分支彼

此间的ospf邻居，分支公网口之间也互相ping不通。说明分支之间二层不通。这种情况下，各个分支发出的ospf协商报文只能发到SR8804X，不会发到其他分支设备上。又因为分支的ospf进程先启动，SR8804X的ospf后配置，分支在协商过程中认为自己是DR，因此出现每个分支都认为自己是DR的情况。该情况下SR8804X只能正确计算出其中一个DR发来的路由，其他DR发来的路由在计算过程中出现异常。

将运营商线路调整为二层全互通解决。
